Cmentarz z I wojny światowej Nr 71 w Łosiu.

Program prac konserwatorskich

KARTA TYTUŁOWA OBIEKTU

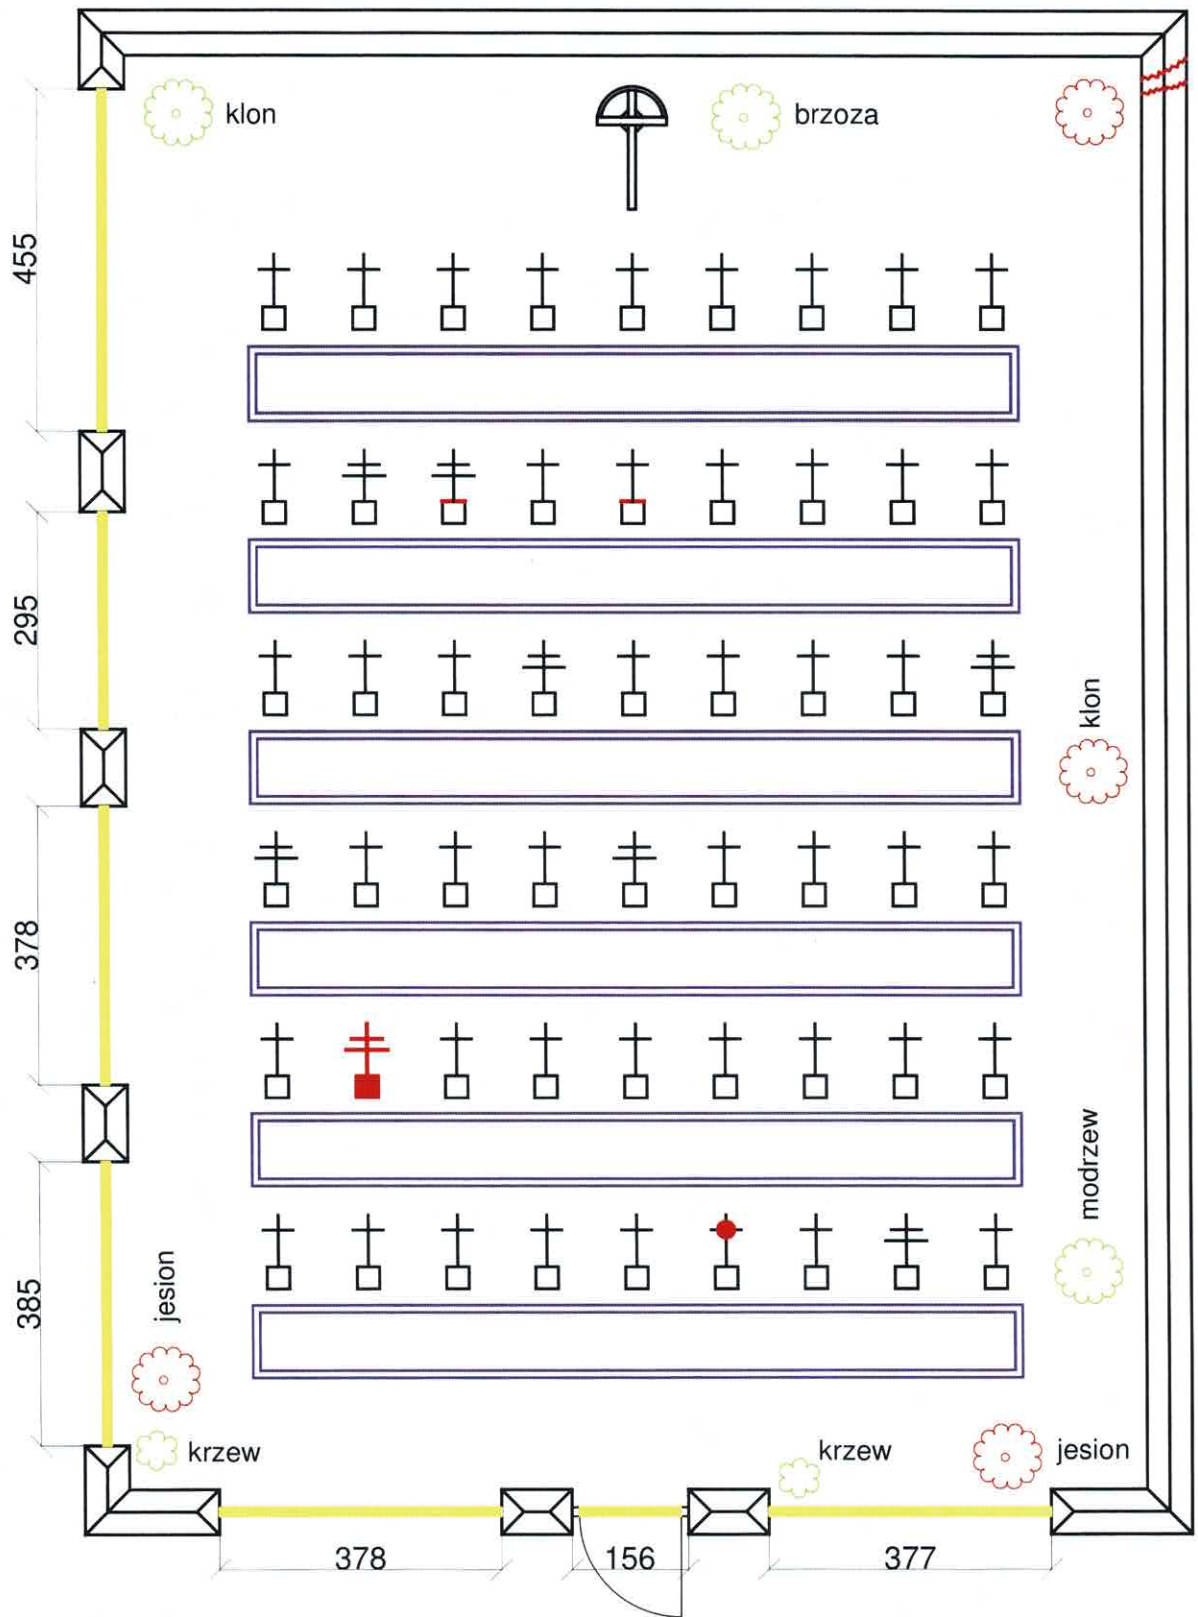
-

rekonstrukcja parkanu
-

obramienie mogił z krawężników
-

krzyż armii austro-węgierskiej
-

krzyż armii rosyjskiej
-

brak krzyża
-

brak tabliczki inskrypcyjnej
-

krzyż złamany

-   drzewo istniejące
-   drzewo wycięte
-   mur pęknięty

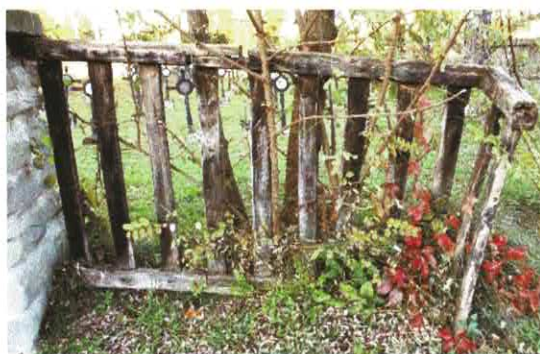
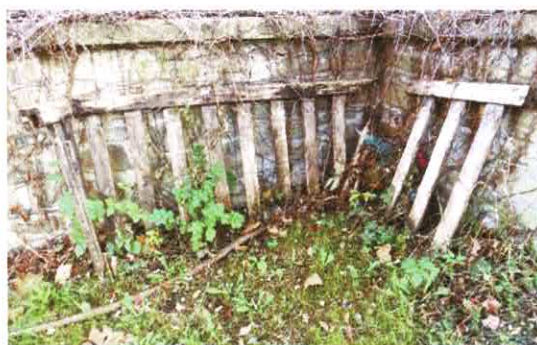
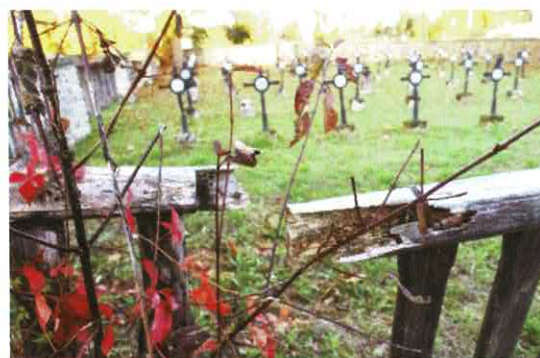
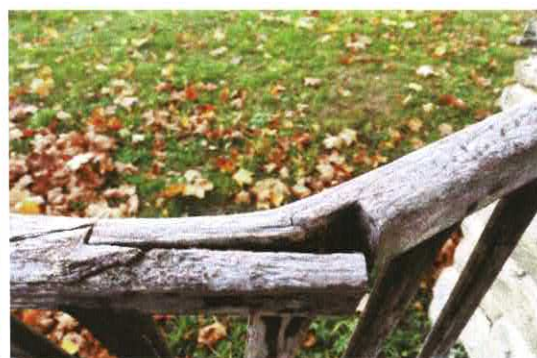
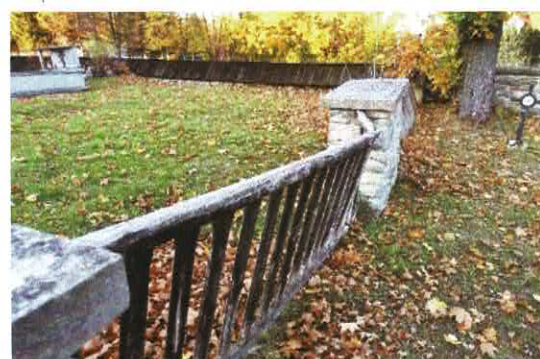
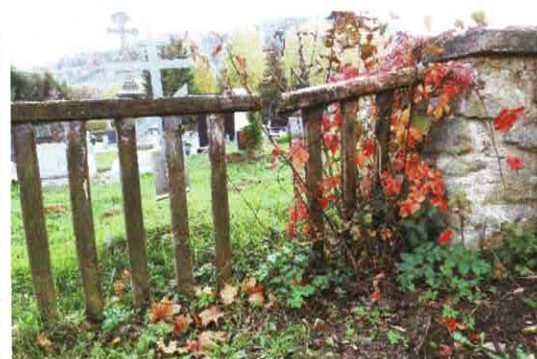
Stan zachowania poszczególnych części cmentarza jest zróżnicowany. Mur ogrodzeniowy, słupy i żeliwne krzyże zachowały się w miarę dobrym stanie. O wiele gorzej wyglądają betonowe cokoliki krzyży ponieważ znaczna ich część uległa rozsypaniu. Obiekty drewniane- parkan i furтка. mimo że były wykonane w 1994 to uległy w wysokim stopniu zniszczeniu, przez złamania, odkształcenia poszczególnych elementów, pęknięcia, lub całkowity rozpad.

Zniszczenie drewna to głównie efekt naturalnego starzenia się materiałów w warunkach zewnętrznych gdzie silnie oddziałuje środowisko naturalne a szczególnie warunki pogodowe. Częstotliwość zmian ww. warunków otoczenia jest różna w czasie doby, inna przy zmianach pogody ze słonecznej na deszczową, a jeszcze inna w zależności od pory roku. Na stan zachowania drewna wpływ ma głównie proces korozji biologicznej wywołanej przez grzyby, mchy i owady. Butwienie porażonego drewna prowadzi przez stopniową utratę właściwości technicznych do całkowitego rozpadu. Należy zwrócić uwagę, że w czasie remontu użyto głównie drewna iglastego niskiej klasy. Dodatkowo drewno nie zostało wówczas należycie zabezpieczone przeciw procesom niszczącym, a także nie było cyklicznie poddawane zabiegom przedłużającym jego żywotność (takim jak nasączenie odpowiednimi preparatami konserwującymi).

Z uwagi na bardzo zły stan zachowania istniejący parkan i furtkę należy usunąć i odtworzyć w formie historycznej. Warunkiem jest użycie drewna modrzewiowego wysokiej klasy jakości, bez wad, sezonowanego i impregnowanego ciśnieniowo. Wszystkie elementy drewniane muszą być solidnie nasączone preparatem zapobiegającym działaniu korozji biologicznej. Obecnie na rynku dostępne są różnego rodzaju skuteczne preparaty o właściwościach równocześnie koloryzujących i transparentnych.

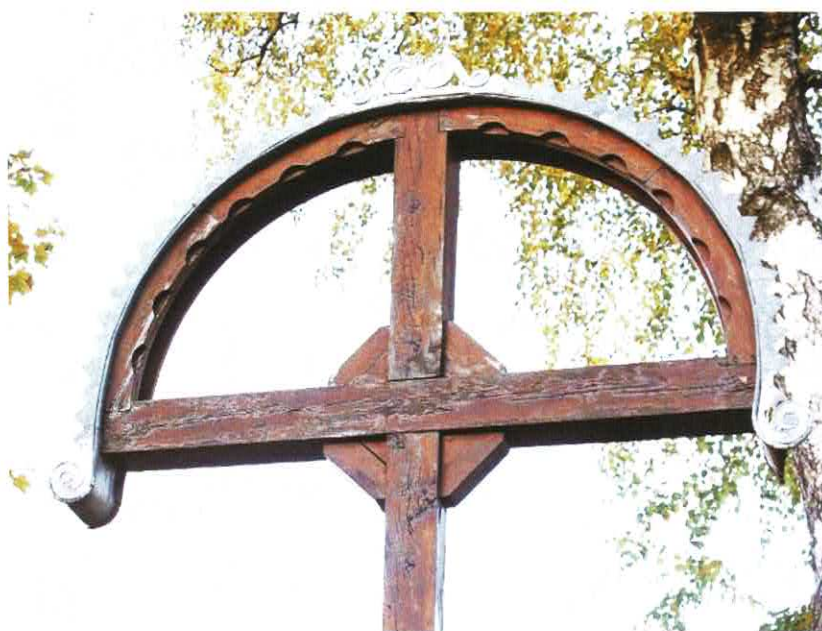
Drewniany krzyż centralny mimo, że można go uznać za nowy to bez zabezpieczeń środkami chemicznymi korozja biologiczna będzie postępowała.

Drewno traci kolor, farba złuszcza się, matowieje i pokrywa plamami. Na krzyżu widać liczne głębokie pęknięcia, które zapewne są już zaczątkiem korozji biologicznej.

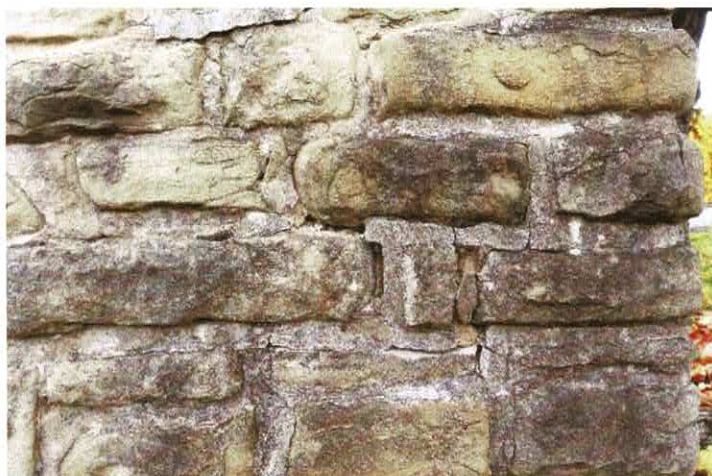
Podobnie jak elementy drewniane, tak samo obiekty kamienne i betonowe niszczej \acute{a} za spraw \acute{a} zmiennych warunk \acute{o} w pogodowych. Materiał kamienny przejawia tendencj \acute{e} do lokalnego osypywania.

Piaskowiec, z którego wykonano mur i słupy jest materiałem o strukturze porowatej przez co chłonie wod \acute{e} . Kamień pozostawiony bez zabezpieczenia szybko poddaje si \acute{e} naturalnym procesom starzenia, tzw. zjawisku minerału, a erozja prowadzi do powstania licznych ubytk \acute{o} w. Do tego typu zniszczeń dochodzi gł $\acute{o$ wnie na skutek nasiąkania wod \acute{a} (zar $\acute{o$ wno opadow \acute{a} jak i pochodz \acute{a} c \acute{a} z gruntu), co nast \acute{e} pnie przekł \acute{a} da si \acute{e} na utrzymywanie muru w stanie zawilgocenia. Po zamarznięciu wody w pęknięciach spoin i kamienia dochodzi do gwałtownego rozsadzenia materiału. Wody opadowe wypłukuj \acute{a} zawarte w ziemi sole, które po wprowadzeniu w struktur \acute{e} muru w naturalny spos \acute{o} b ulegaj \acute{a} krystalizacji, co ostatecznie prowadzi do dezintegracji spoistości kamienia. Cykliczność proces \acute{o} w destrukcyjnych doprowadza do powolnego rozpadu kamienia, zwi \acute{a} szcz \acute{a} w warstwach przypowierzchniowych.

Kamienne ogrodzenie i słupy należy najpierw ręcznie oczyścić z mchów, następnie metodą strumieniowo ścierną a na koniec spłukać wodą pod niewielkim ciśnieniem. Prace czyszczące powinny być poprzedzone zabezpieczeniem osypujących się partii kamienia. Wszystkie cementowe spoiny pochodzące z prac naprawczych oraz spękane rozkruszone muszą zostać wykute.

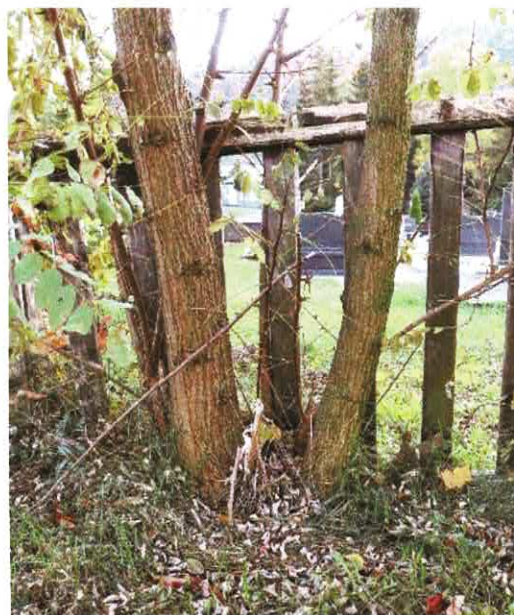
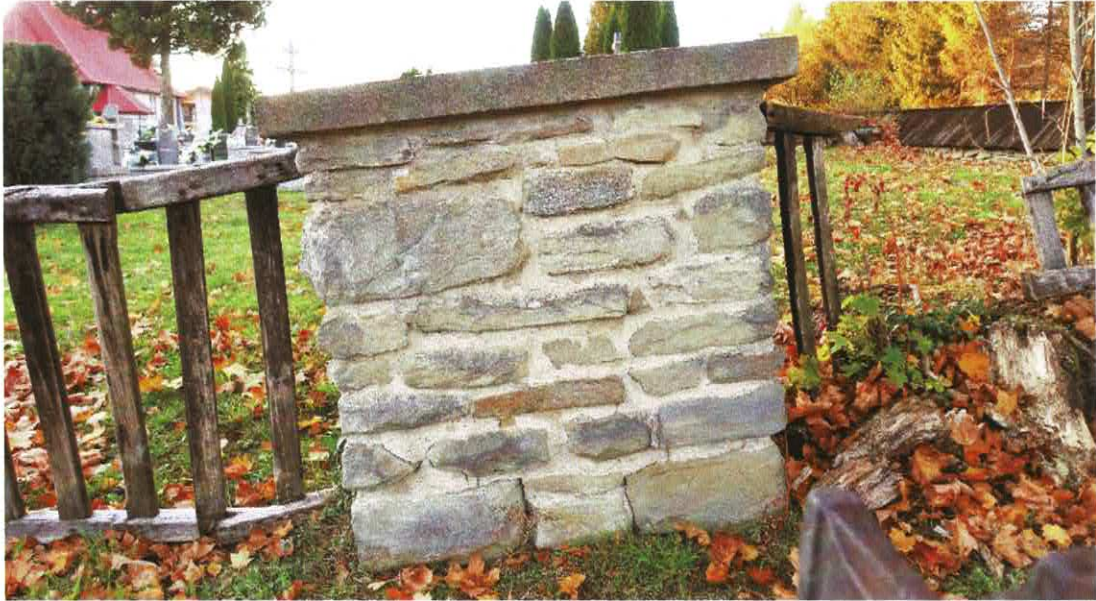
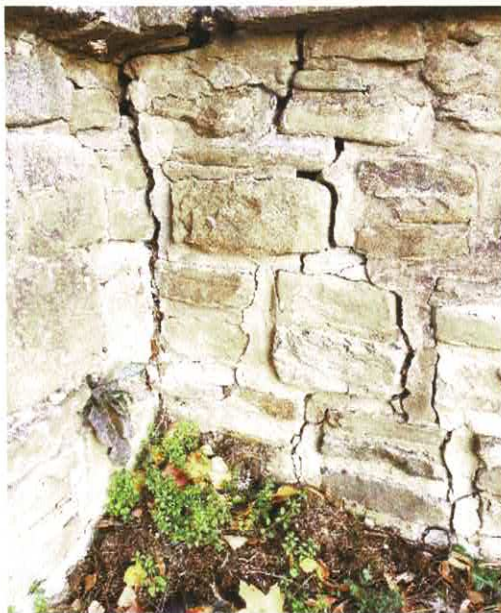
Tuż przy ogrodzeniu, po jego zewn \acute{e} trznej stronie, w spos \acute{o} b niekontrolowany zacz \acute{e} ły wyrastać krzewy- samosiejki.

System korzeniowy drzew rosnących wcześniej na terenie cmentarza, doprowadził do destabilizacji podłoża, powodując pęknięcia i naruszenie kamiennej konstrukcji muru. Przyczyną przechylenia słupa w części płn.- zach. ogrodzenia było drzewo (wycięte). Ta sama przyczyna odpowiada za rozerwanie ciągłości muru, w narożu wsch.

Należy również wyciąć krzewy- samosiejki rosnące tuż przy ogrodzeniu.

Na powierzchni muru od str. ulicy w narożniku wsch. doszło do pęknięcia muru. Pęknięcie muru w narożu wsch. od str. ulicy musi być sprawdzone przez inżyniera budownictwa. Od jego zaleceń i wskazań zależą dalsze prace naprawcze. Prawdopodobnie należy wykonać iniekcję wypełniającą rozwarstwienia muru, a nawet zespolenie włóknom węglanowym i przemurowanie. Przechylony słup w ogrodzeniu płn.- zach. należy spionować. Wszystkie fragmenty muru rozwarstwione, nie zespolone trwale, należy przemurować a drobne ubytki w betonowych nakrywach uzupełnić.

10. Szczeliny pęknięć muru wypełnić np. iniekcją ciśnieniową (zaczynem cementowo wapiennym i dodatkowo spiąć włóknem węglanowym).
11. Zamontowanie metalowych uchwytów dla zamontowania drewnianych segmentów ogrodzenia.

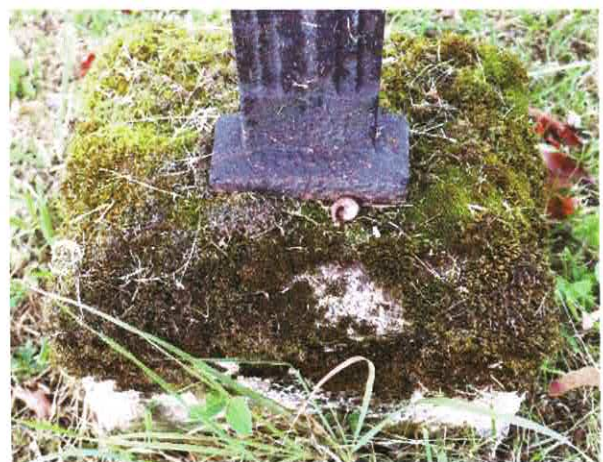
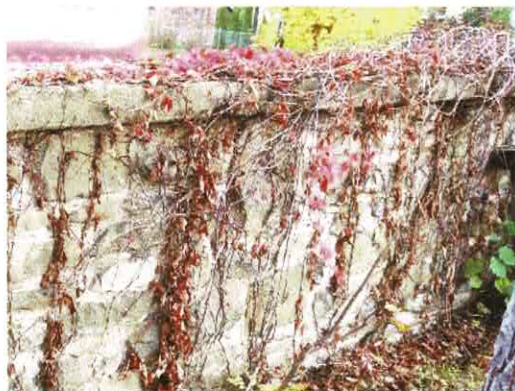
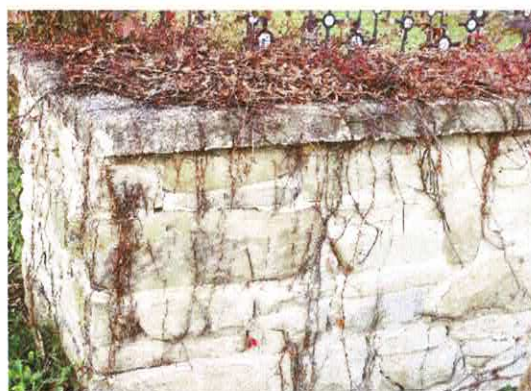
Wilgotne i zacienione mury stają się natychmiast doskonałym siedliskiem dla mchów i glonów, odpowiadających za korozję biologiczną.

Mury porosły pnączem dzikiego wina.

Wskazane jest elementy murowane poddać dezynfekcji preparatem firmowym niszczącym mikroorganizmy i zapobiegającym przed ponownym porastaniem.

1. Oczyszczenie powierzchni słupów kamiennych z pnączy dzikiego wina, mchów i porostów metodą zeszkrobывania szpachlami i nożami szewskimi.
2. Lokalne zabezpieczenie osypującej się powierzchni kamienia preparatem wzmacniającym np. *KSE 100 / 300 / 300- firmy Remmers*.
3. Usunięcie spoin cementowych osypujących się lub pochodzących z prac naprawczych przez wykuvanie ręcznie dłutami kamieniarskimi.
4. Czyszczenie powierzchni muru metodą strumieniowo- ścierną przy użyciu ścierniwa piaskowego.
5. Wydmuchanie lub splukanie pozostałości pyłu piaskowego po czyszczeniu.
4. Dezynfekcja muru preparatem bakterio- grzybo- glonobójczym np. firmy Remmers *Impragnierung BFA* nanoszonym pędzlem lub natryskiem.
5. Wykonanie koniecznych przemuowań wтку kamiennego (w miejscach gdzie powierzchnia piaskowca jest bardzo zniszczona) tym samym kamieniem.

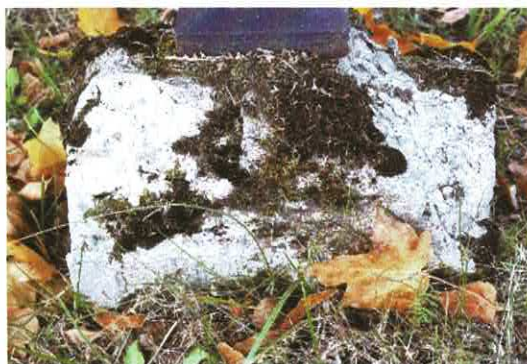
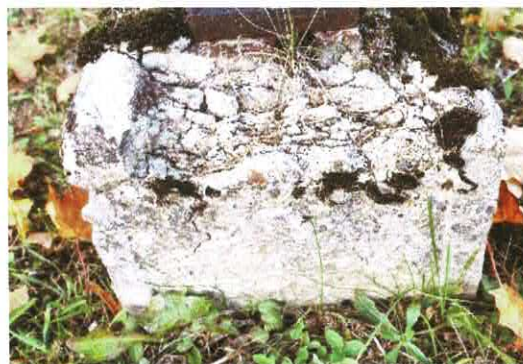
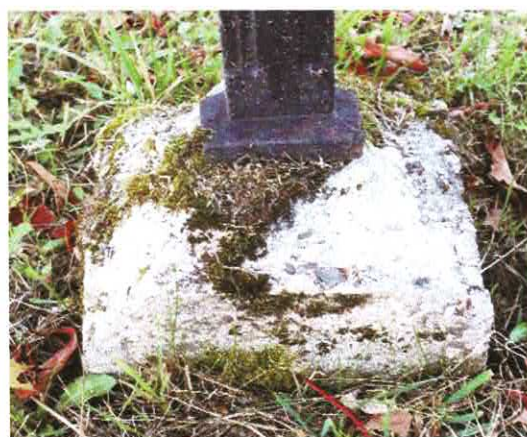
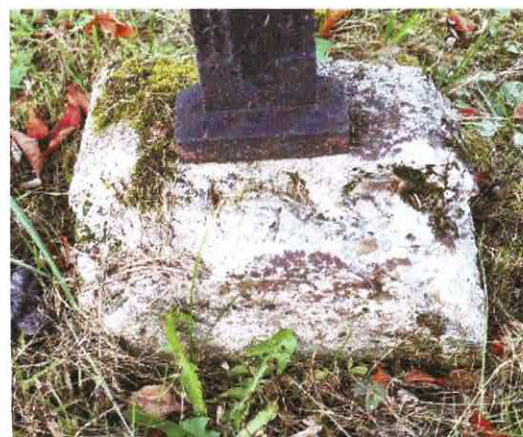
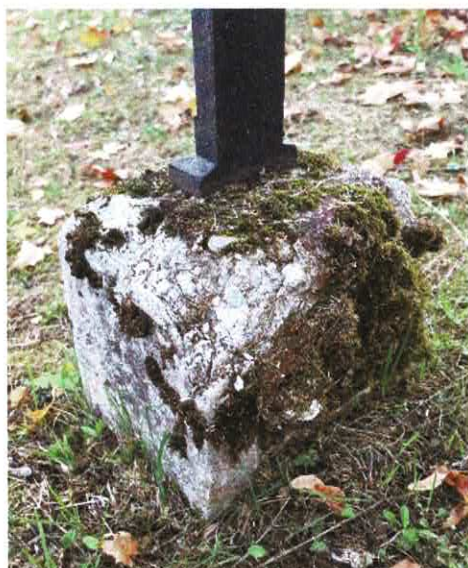
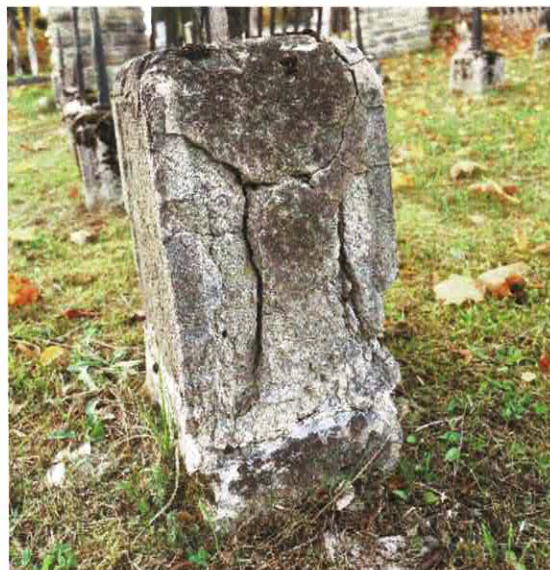
Oddzielny temat stanowi stan zachowania cokołów z krzyżami. Stan techniczny cokołów ogólnie można określić jako zróżnicowany, w wielu przypadkach jako zły a nawet bardzo zły. Część cokołów jest mocno popękana lub całkowicie rozkruszona. Za ten stan odpowiada głównie korozja metalu krzyży w miejscu osadzenia.

Narastające produkty korozji rozsadzają beton dlatego powstają głębokie szczeliny, w które z łatwością wnika woda.

Nieco innych zabiegów wymagają cementowe cokoły krzyży. Część z nich jest w bardzo złym stanie. W kilku przypadkach duża skala zniszczeń wyklucza naprawę. Cokoły zasypane lub zapadłe w ziemię należy wydobyć i ustawić do poziomu pozostałych poprawnie osadzonych. Cokoły pochylone wymagają spionowania.

Ubytki cokołów powinny być uzupełnione zaprawą o składzie oryginalnego odlewu z naśladowczym opracowaniem kształtu i faktury powierzchni. Bardzo zniszczone cokoły należy odtworzyć w całości, najlepiej wykonując odlewy w formie.

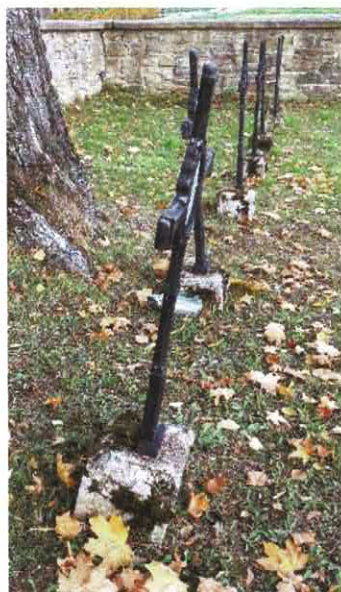
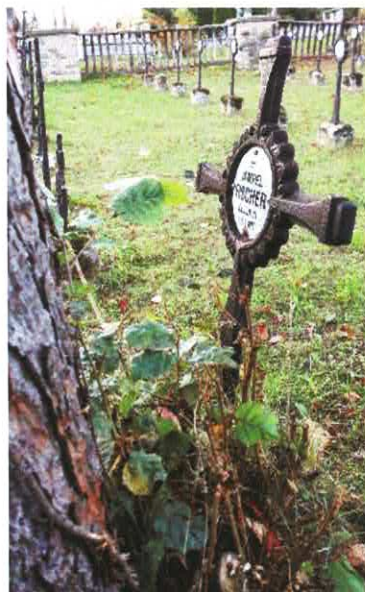
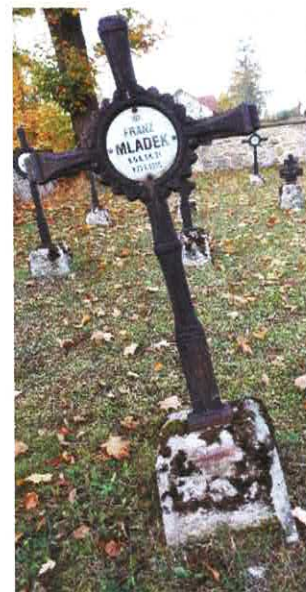
Kilka krzyży jest przechylonych, głównie przez niestabilność gruntu.

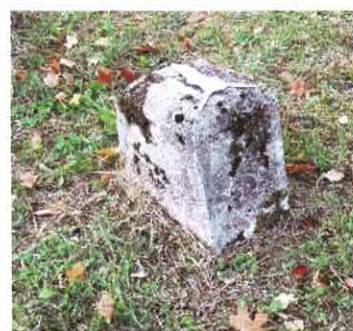
Odlamaniu uległ jeden krzyż który zaginał, pozostał po nim jedynie cokół. Można przypuszczać, że za złamanie krzyża odpowiada upadek konaru odlamanego z pobliskiego drzewa. (obecnie nieistniejącego).

5. Rekonstrukcja brakujących krzyży wg. zachowanych wzorów (zgodnie z dokumentacją historyczno- odtworzeniową).
6. Wykonanie nowych tabliczek memoratywnych w miejsce błędnie zamieszczonych zgodnie z dokumentacją historyczno- odtworzeniową.
7. Naprawa betonowych cokołów krzyży w zależności od stanu zachowania:
 - usunięcie zaciepek pochodzących z prac naprawczych,
 - oczyszczenie dobrze zachowanych powierzchni metodą strumieniowości,
 - sklejenie lub wypełnienie pęknięć,
 - uzupełnić ubytki zaprawą piaskowo- cementową z powtórzeniem wzoru faktury.
8. Wykonanie nowych cokołów w miejsce dalece zniszczonych w oparciu o dokumentację historyczno- odtworzeniową..

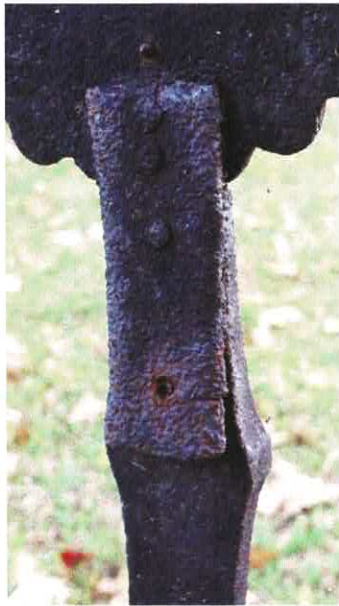
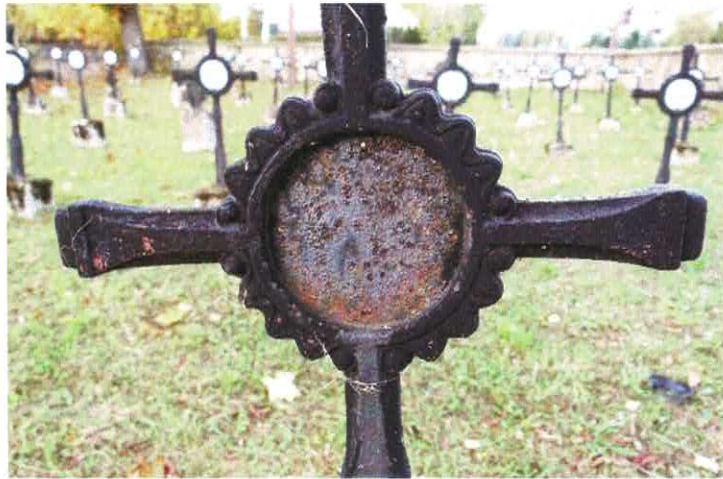
Żeliwne krzyże zachowały się w całości, niektóre były naprawione w czasie ostatniego remontu.

Stan zachowania krzyży można uznać za umiarkowanie dobry, ponieważ od dawna nie były one konserwowane i uległy częściowej korozji w wyniku utraty szczelności warstwy wykończeniowej.

Wszystkie krzyże metalowe należy oczyścić z lakierów i korozji na miejscu. Dopuszcza się czyszczenie metodą strumieniowo ścierną przy użyciu ścierniwa piaskowego oraz termiczną poprzez wypalanie z doczyszczaniem szczotkami drucianymi.

Jeden z żeliwnych krzyży był złamany, obecnie w wyniku prac naprawczych został połączony i wzmocniony od tyłu płaskownikiem i śrubami. Sposób połączenia został wykonany dyskretnie, nie zwraca szczególnej uwagi, dlatego należy go pozostawić. Jedynie można poprawić jego wygląd estetyczny. Proponuje się wykonać połączenie spawem. Trwałość działań zapewni skuteczne zabezpieczenie antykorozyjne. Skuteczną metodą zabezpieczenia powierzchni żeliwa przed rdzą będzie nałożenie farby antykorozyjnej podkładowej a następnie warstwy farby nawierzchniowej i końcowego lakieru z efektem połysku lub półmatu. Należy uzupełnić Brakujące tabliczki a błędnie wykonane poprawić.

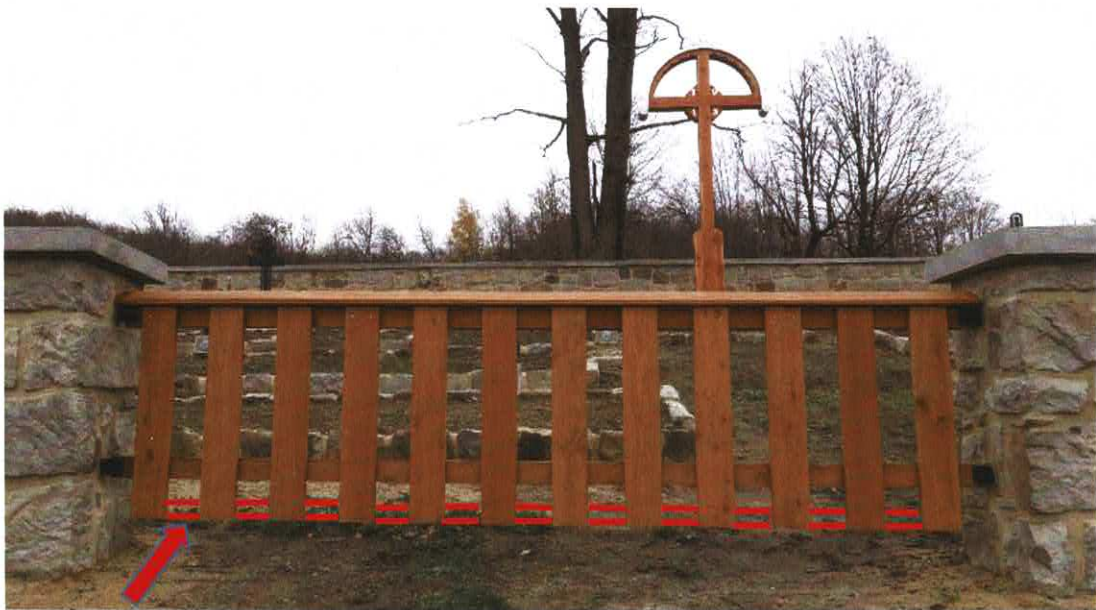
Parkan- cmentarz wojenny Nr 64 w Bartnym. Poprzeczna dolna belka parkanu powinna zostać obniżona do dolnej krawędzi deskowania.

Zaleca się jednak wykorzystać projekt ogrodzenia z cmentarza wojennego Nr 64 w Bartnym zamieszczony w opracowaniu pt.: Cmentarz wojenny Nr 64 Bartne. Dokumentacja historyczno- odtworzeniowa. Jerzy J.P. Drogomir. Słupsk listopad- grudzień 2021 r. Najlepiej wzorować się na wykonanym już ogrodzeniu z uwzględnieniem obniżenia dolnej poprzecznej belki (zał. rys. str. 21).

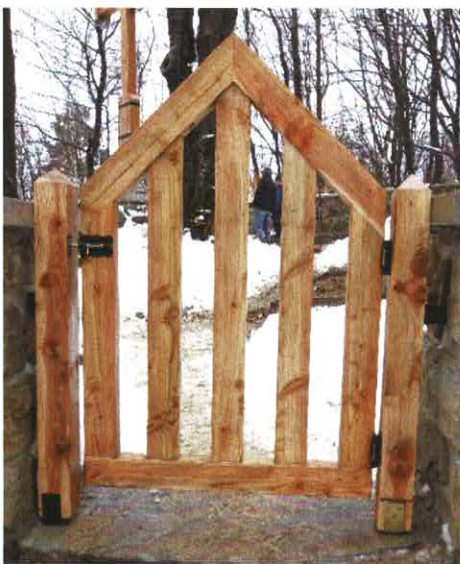
Furtka cmentarza Nr 83 Wapienne.

1. Demontaż obecnego ogrodzenia drewnianego i furtki.
2. Wykonanie nowego ogrodzenia i furtki z drewna modrzewiowego zgodnie z wskazanymi zaleceniami. Proponuje się nawiązać do odtworzonego ogrodzenia na cmentarzu w Bartnym Nr 64, Libuszy Nr 101, Wapienne Nr 83 (furtka).
3. Zabezpieczenie drewna ogrodzenia i krzyża przeciwko korozji biologicznej preparatami płynnymi dostępnymi w szerokim asortymencie na rynku, np. (*Pilmas Drew-Miedź, Impregnat do drewna Sadolin Garden, FOBOS NW, Lazura ochronna HK-Lasur firmy Remmers*).

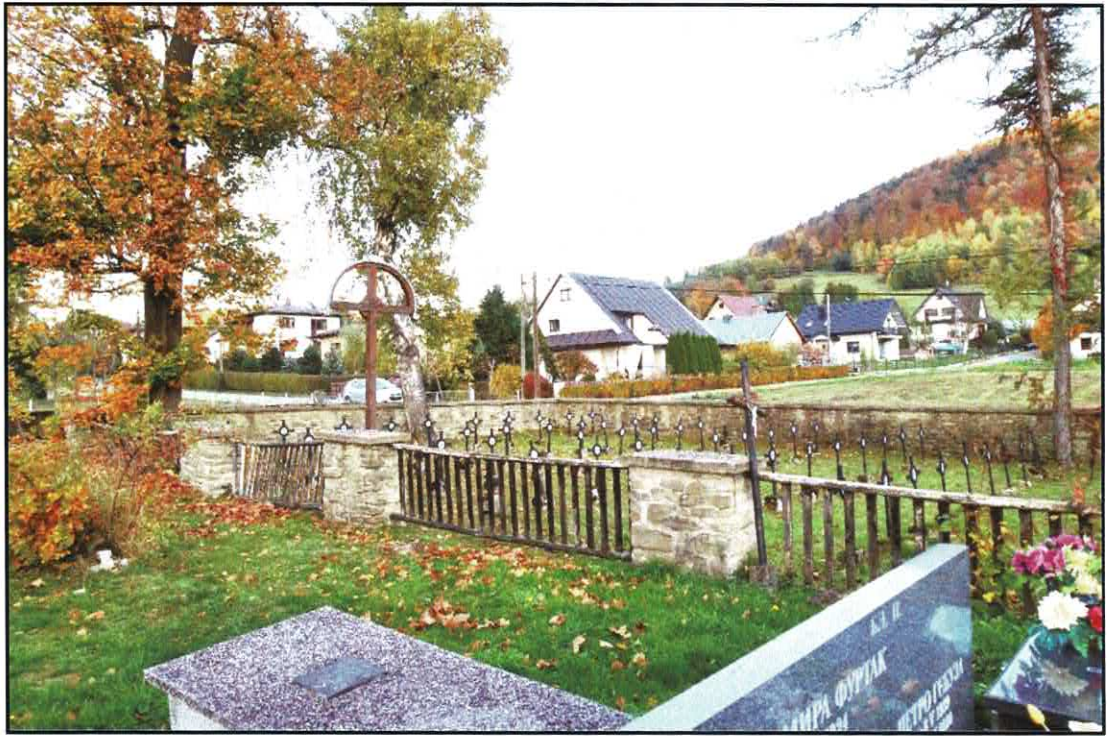
FOT. 1. **CMENTARZ Z I WOJNY ŚWIATOWEJ NR 71 W ŁOSIU.**
Widok cmentarza od str. zach., stan przed konserwacją.

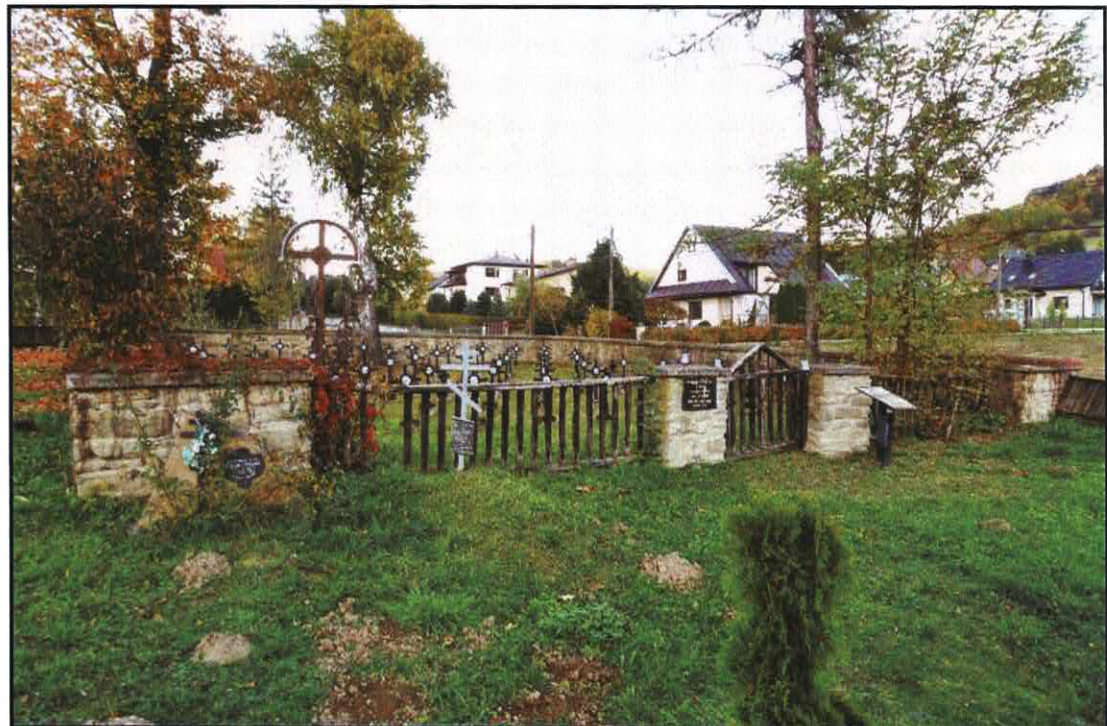
FOT. 2. **CMENTARZ Z I WOJNY ŚWIATOWEJ NR 71 W ŁOSIU.**
Widok cmentarza od str. płd.- zach., stan przed konserwacją.

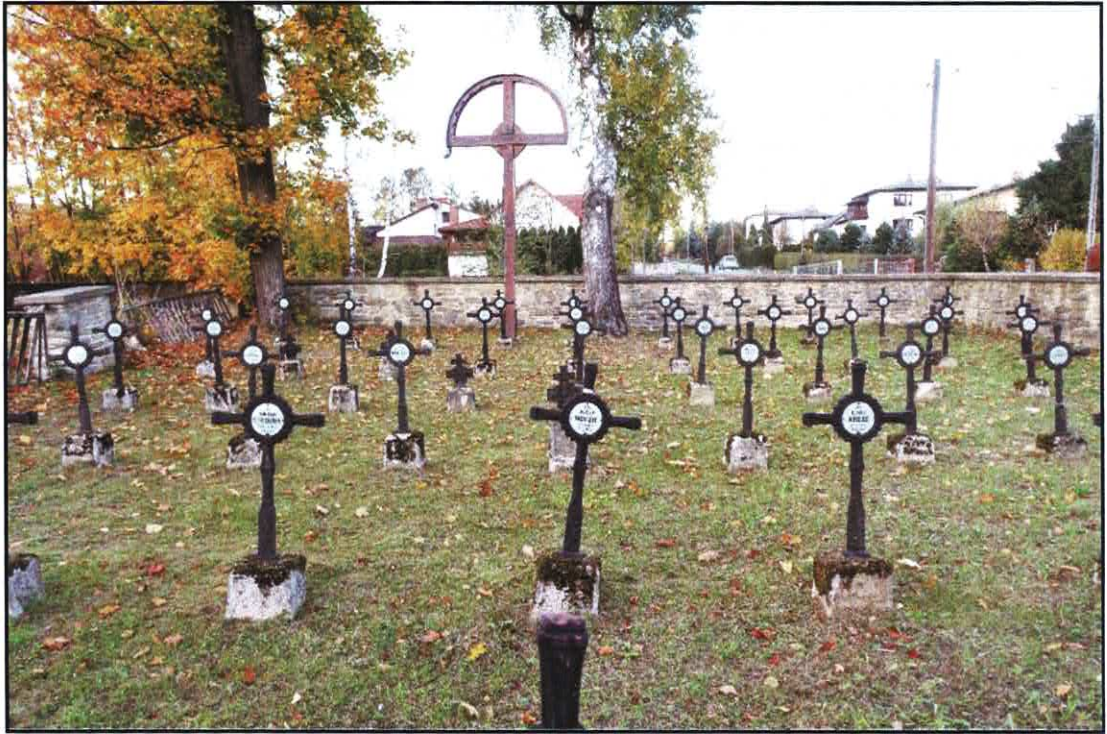
FOT. 4. **CMENTARZ Z I WOJNY ŚWIATOWEJ NR 71 W ŁOSIU.**
Widok pola grobowego od str. pld.- zach., stan przed konserwacją.
Październik 2022 r.

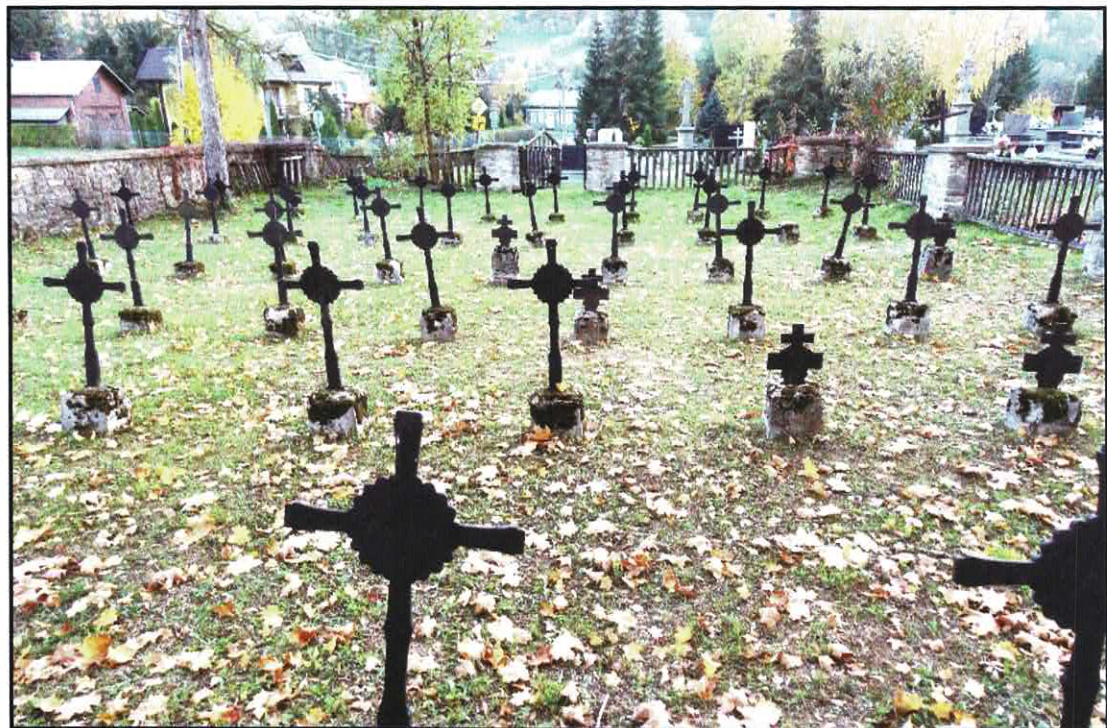
FOT. 5. **CMENTARZ Z I WOJNY ŚWIATOWEJ NR 71 W ŁOSIU.**
Widok pola grobowego od str. pln.- wsch., stan przed konserwacją.
Październik 2022 r.

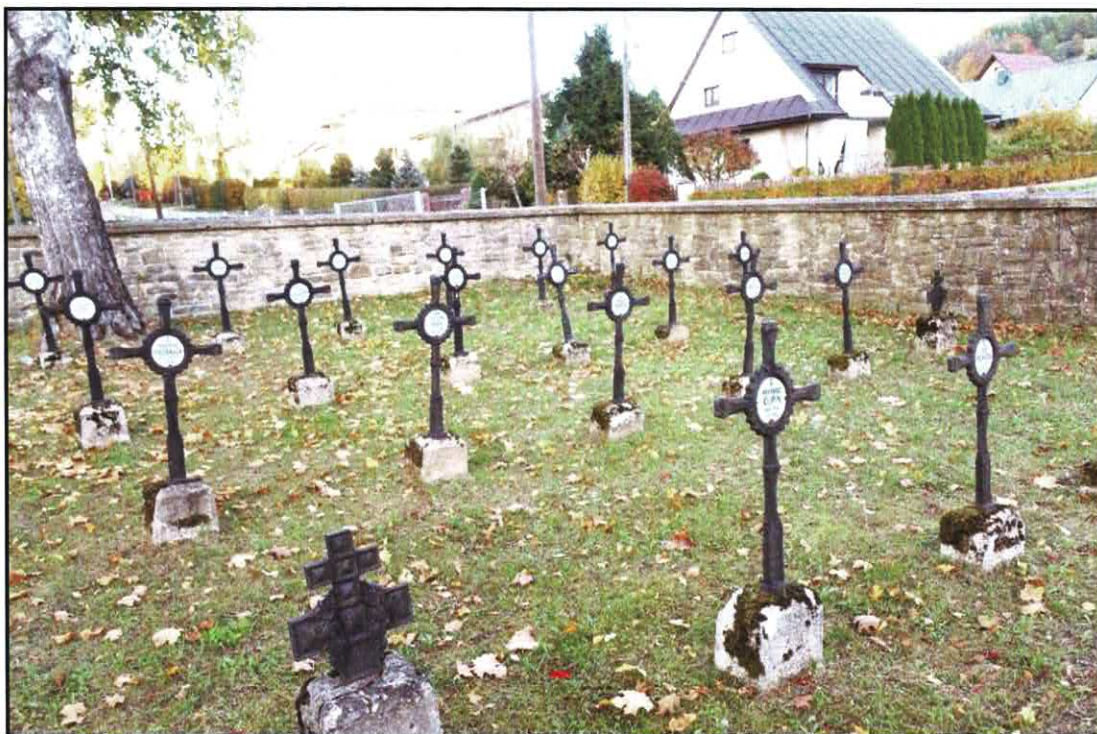
FOT. 6. **CMENTARZ Z I WOJNY ŚWIATOWEJ NR 71 W ŁOSIU.**
Narożnik cmentarza, pole grobowe od str. wsch., stan przed konserwacją.
Październik 2022 r.

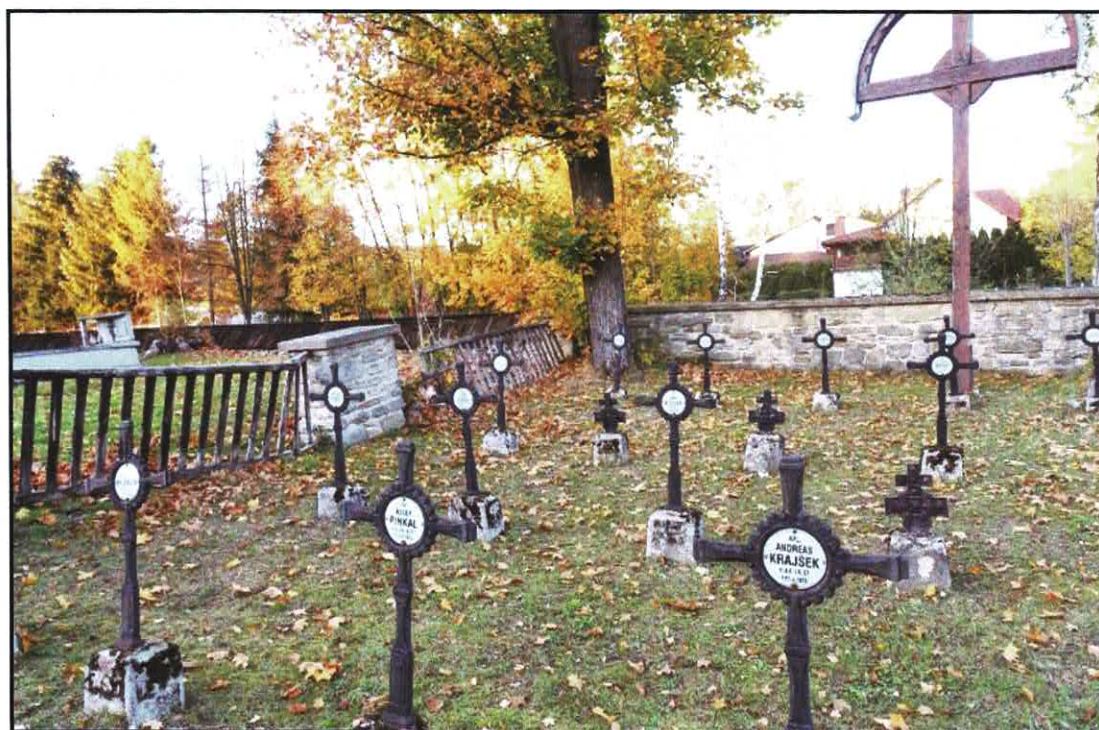
FOT. 7. **CMENTARZ Z I WOJNY ŚWIATOWEJ NR 71 W ŁOSIU.**
Narożnik cmentarza, pole grobowe od str. pñn., stan przed konserwacją.
Październik 2022 r.

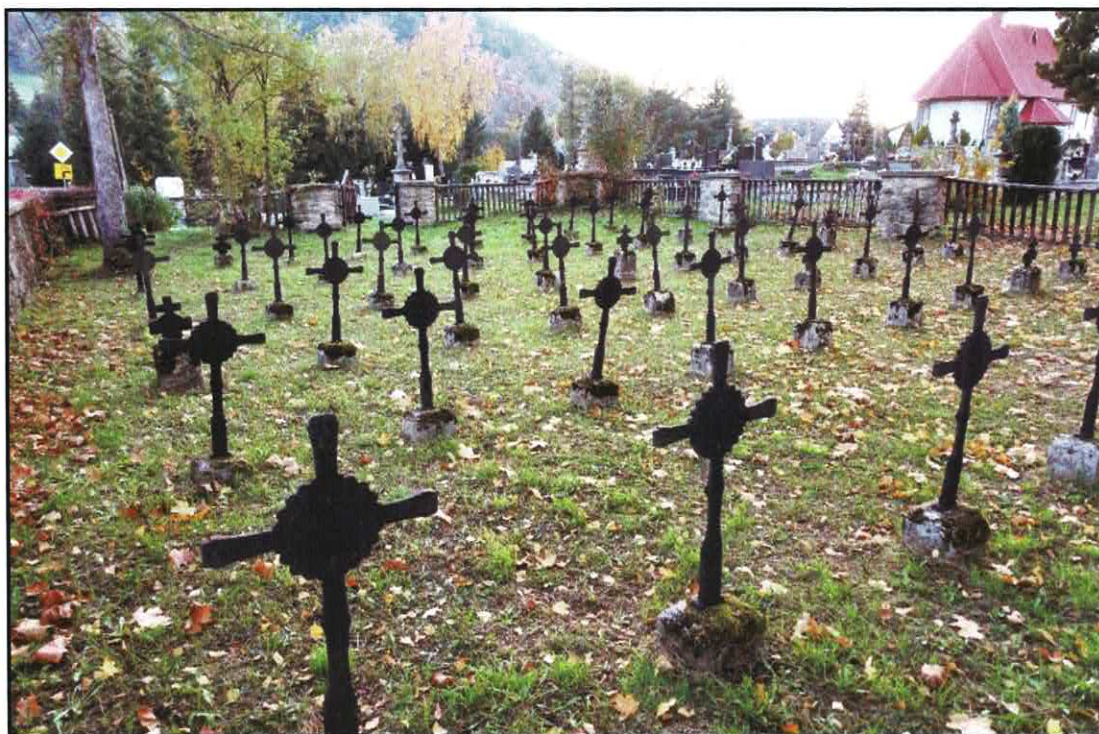
FOT. 8. **CMENTARZ Z I WOJNY ŚWIATOWEJ NR 71 W ŁOSIU.**
Narożnik cmentarza, pole grobowe od str. płn., stan przed konserwacją.
Październik 2022 r.

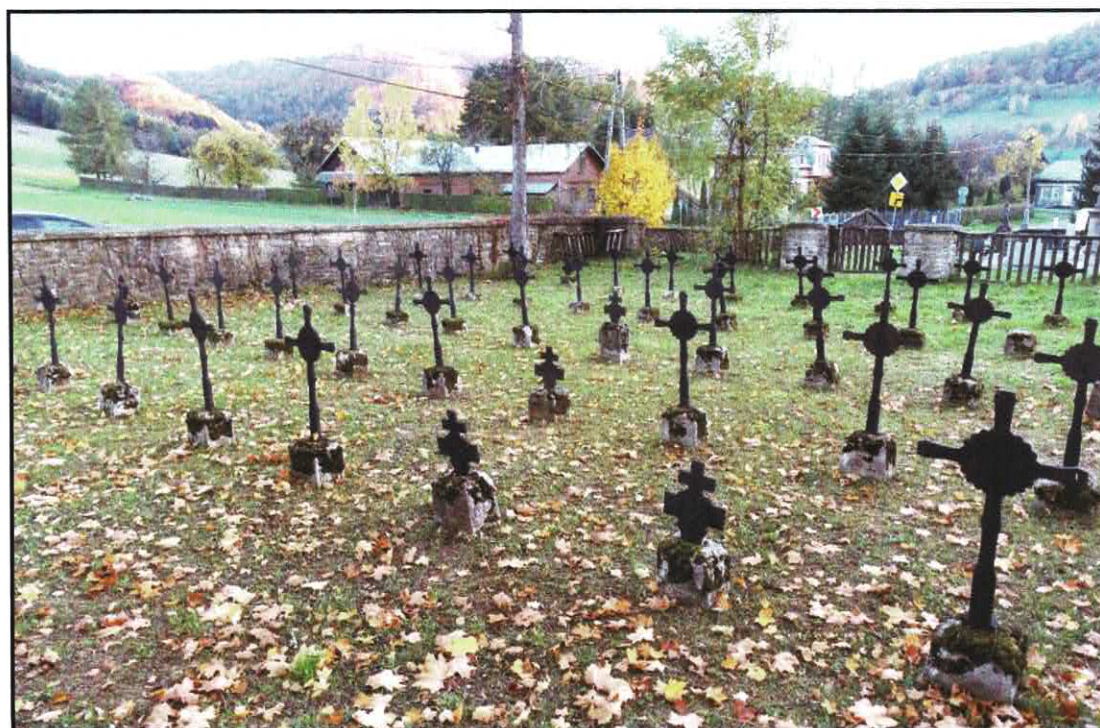
FOT. 9. **CMENTARZ Z I WOJNY ŚWIATOWEJ NR 71 W ŁOSIU.**
Narożnik cmentarza, pole grobowe od str. pld., stan przed konserwacją.
Październik 2022 r.

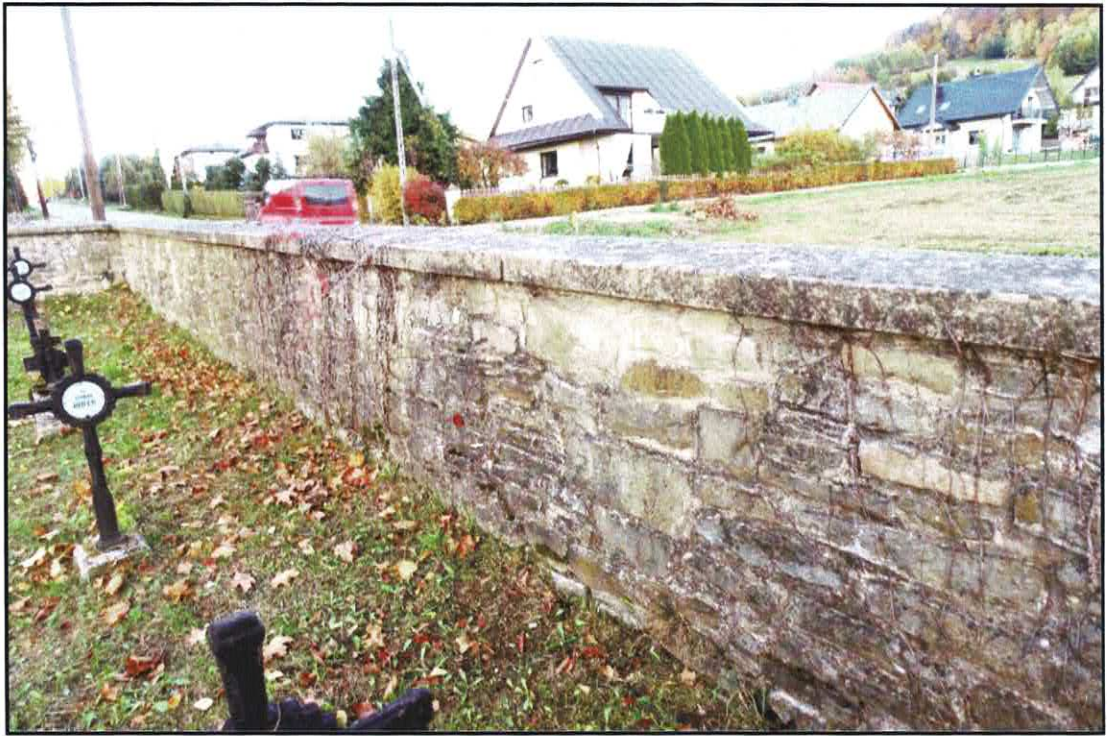
FOT. 10. **CMENTARZ Z I WOJNY ŚWIATOWEJ NR 71 W ŁOSIU.**
Fragment muru kamiennego od str. płd.- zach, stan przed konserwacją.
Październik 2022 r.

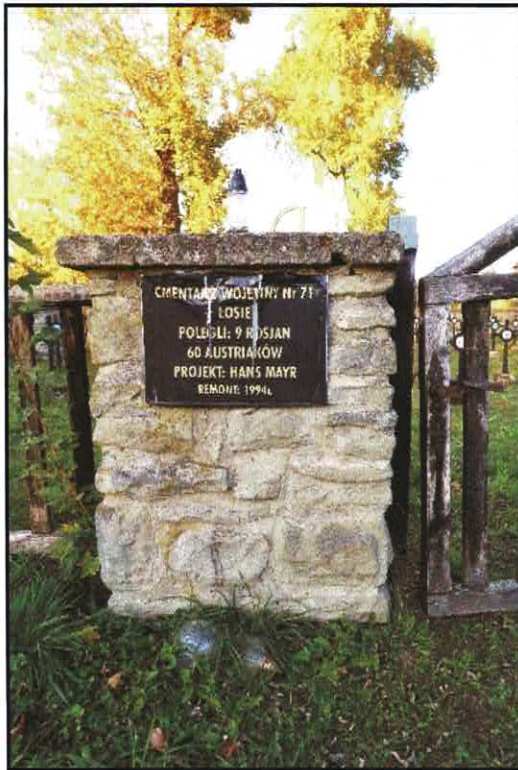
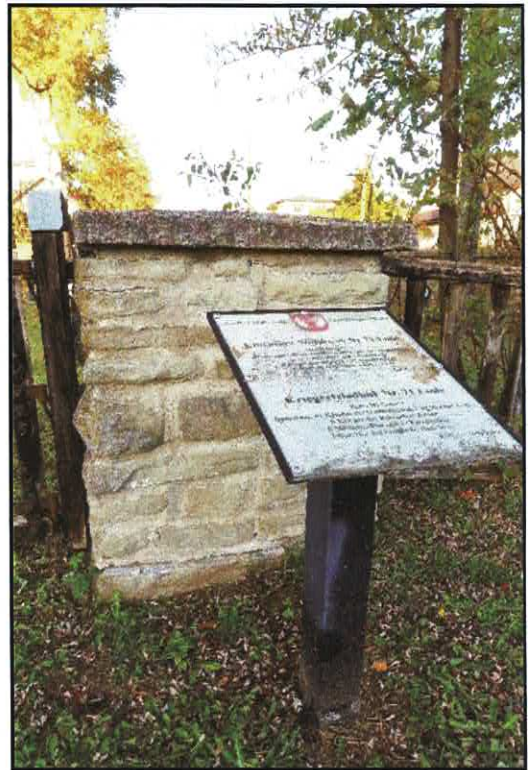
FOT. 12, 13. CMENTARZ Z I WOJNY ŚWIATOWEJ NR 71 W ŁOSIU.
Kamienne słupy bramne, stan przed konserwacją.

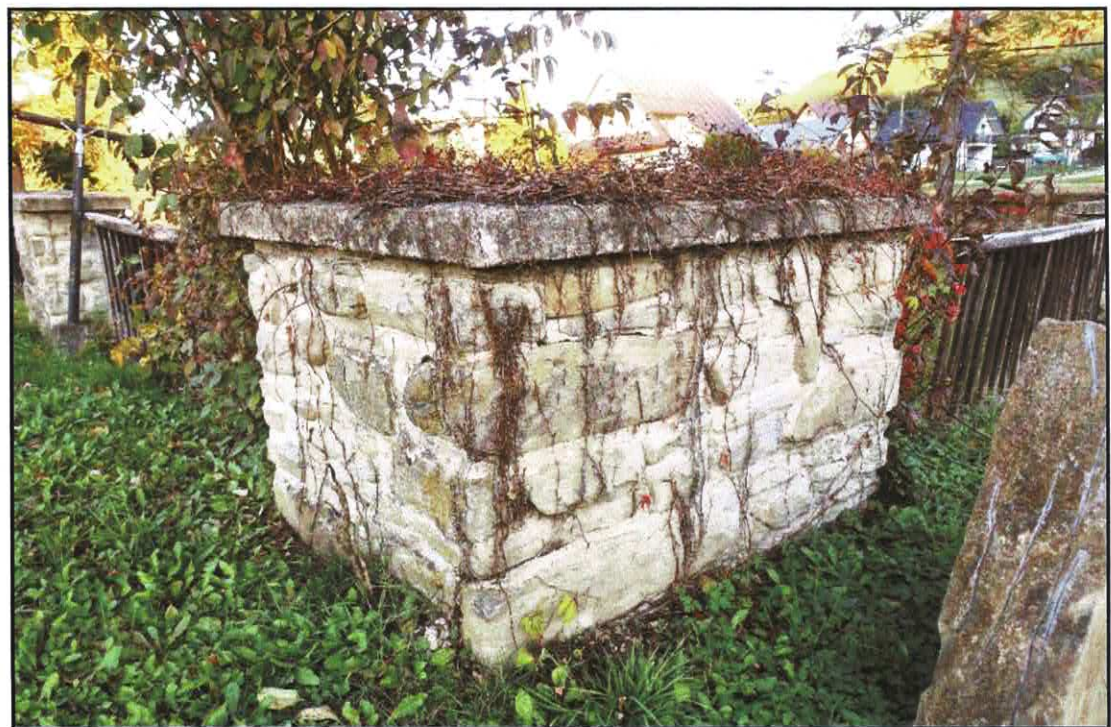
FOT. 14. CMENTARZ Z I WOJNY ŚWIATOWEJ NR 71 W ŁOSIU.
Mur narożny od str. pld.- zach, stan przed konserwacją.
