Cmentarz z I wojny światowej Nr 71 w Łosiu.

Program prac konserwatorskich

KARTA TYTUŁOWA OBIEKTU

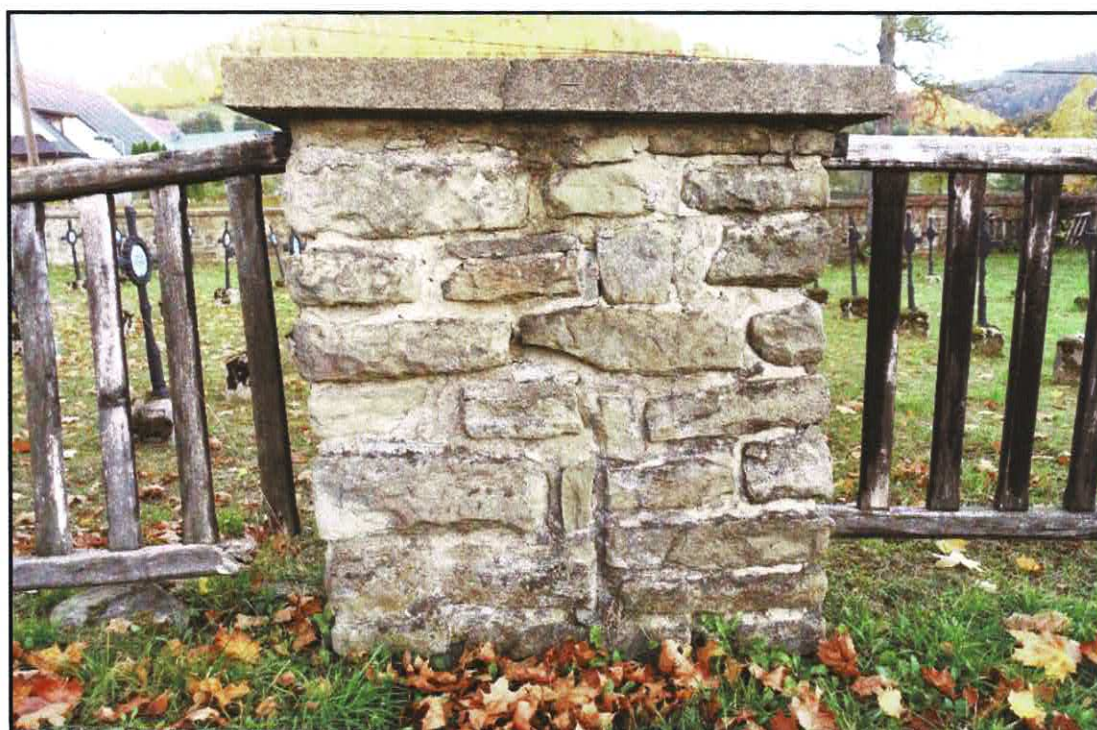
Piaskowiec, z którego wykonano mur i słupy jest materiałem o strukturze porowatej przez co chłonie wod \acute{e} . Kamień pozostawiony bez zabezpieczenia szybko poddaje si \acute{e} naturalnym procesom starzenia, tzw. zjawisku minerału, a erozja prowadzi do powstania licznych ubytk \acute{o} w. Do tego typu zniszczeń dochodzi gł $\acute{o$ wnie na skutek nasiąkania wod \acute{a} (zar $\acute{o$ wno opadow \acute{a} jak i pochodz \acute{a} c \acute{a} z gruntu), co nast \acute{e} pnie przekł \acute{a} da si \acute{e} na utrzymywanie muru w stanie zawilgocenia. Po zamarznięciu wody w pęknięciach spoin i kamienia dochodzi do gwałtownego rozsadzenia materiału. Wody opadowe wypłukuj \acute{a} zawarte w ziemi sole, które po wprowadzeniu w struktur \acute{e} muru w naturalny spos \acute{o} b ulegaj \acute{a} krystalizacji, co ostatecznie prowadzi do dezintegracji spoistości kamienia. Cykliczność proces \acute{o} w destrukcyjnych doprowadza do powolnego rozpadu kamienia, zwi \acute{a} szcz \acute{a} w warstwach przypowierzchniowych.

FOT. 16. CMENTARZ Z I WOJNY ŚWIATOWEJ NR 71 W ŁOSIU.
Słup ogrodzenia z kamienia, stan przed konserwacją.

1. Oczyszczenie powierzchni słupów kamiennych z pnączy dzikiego wina, mchów i porostów metodą zeszkrobывania szpachlami i nożami szewskimi.
2. Lokalne zabezpieczenie osypującej się powierzchni kamienia preparatem wzmacniającym np. *KSE 100 / 300 / 300- firmy Remmers*.
3. Usunięcie spoin cementowych osypujących się lub pochodzących z prac naprawczych przez wykuvanie ręcznie dłutami kamieniarskimi.
4. Czyszczenie powierzchni muru metodą strumieniowo- ścierną przy użyciu ścierniwa piaskowego.
5. Wydmuchanie lub splukanie pozostałości pyłu piaskowego po czyszczeniu.
4. Dezynfekcja muru preparatem bakterio- grzybo- glonobójczym np. firmy Remmers *Impragnierung BFA* nanoszonym pędzlem lub natryskiem.
5. Wykonanie koniecznych przemuowań wтку kamiennego (w miejscach gdzie powierzchnia piaskowca jest bardzo zniszczona) tym samym kamieniem.

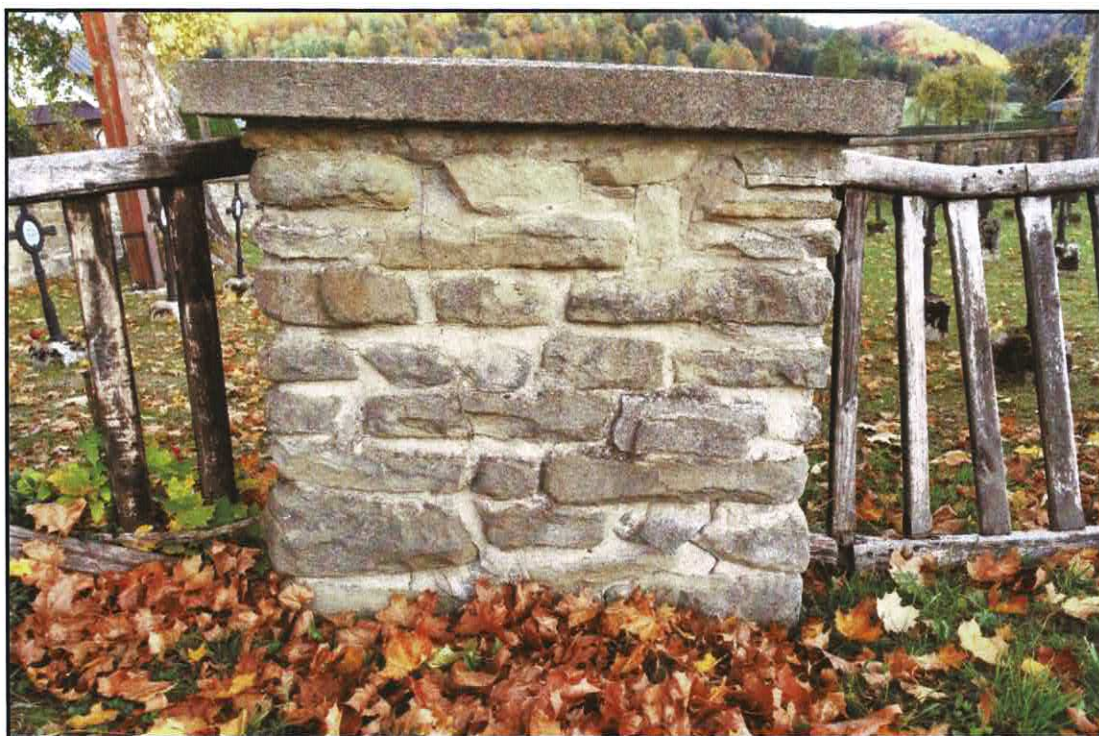
FOT. 17. CMENTARZ Z I WOJNY ŚWIATOWEJ NR 71 W ŁOSIU.
Słup ogrodzenia z kamienia, stan przed konserwacją.

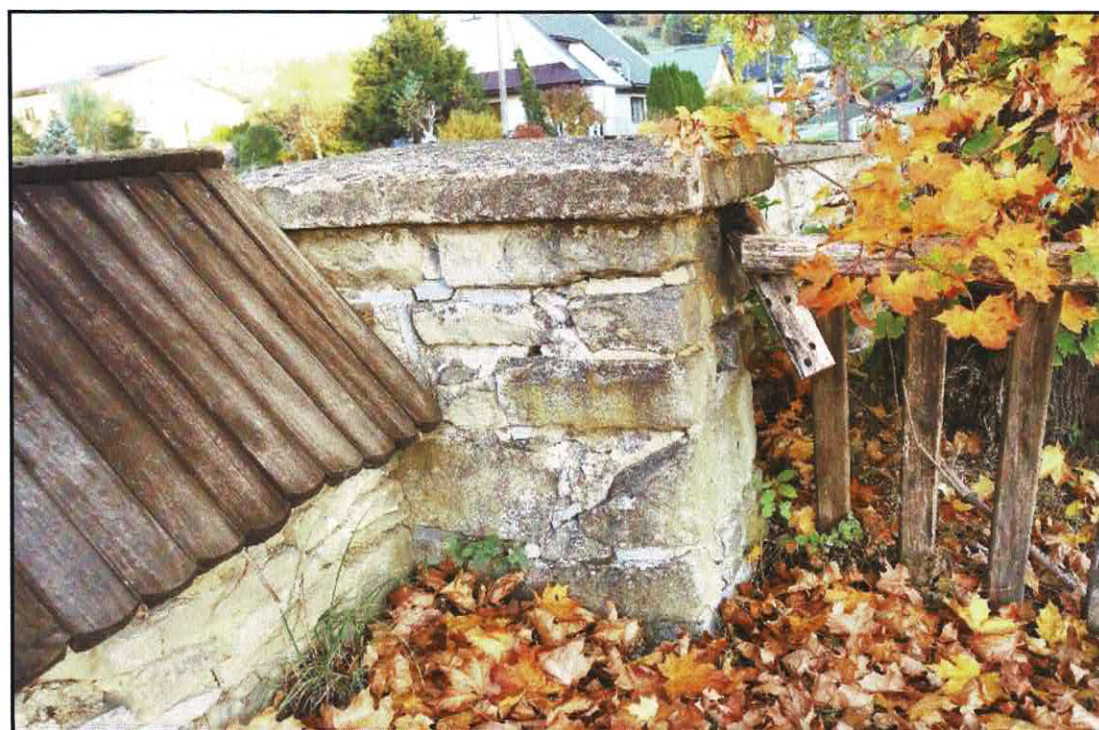
FOT. 18. CMENTARZ Z I WOJNY ŚWIATOWEJ NR 71 W ŁOSIU.
Słup ogrodzenia z kamienia, stan przed konserwacją.

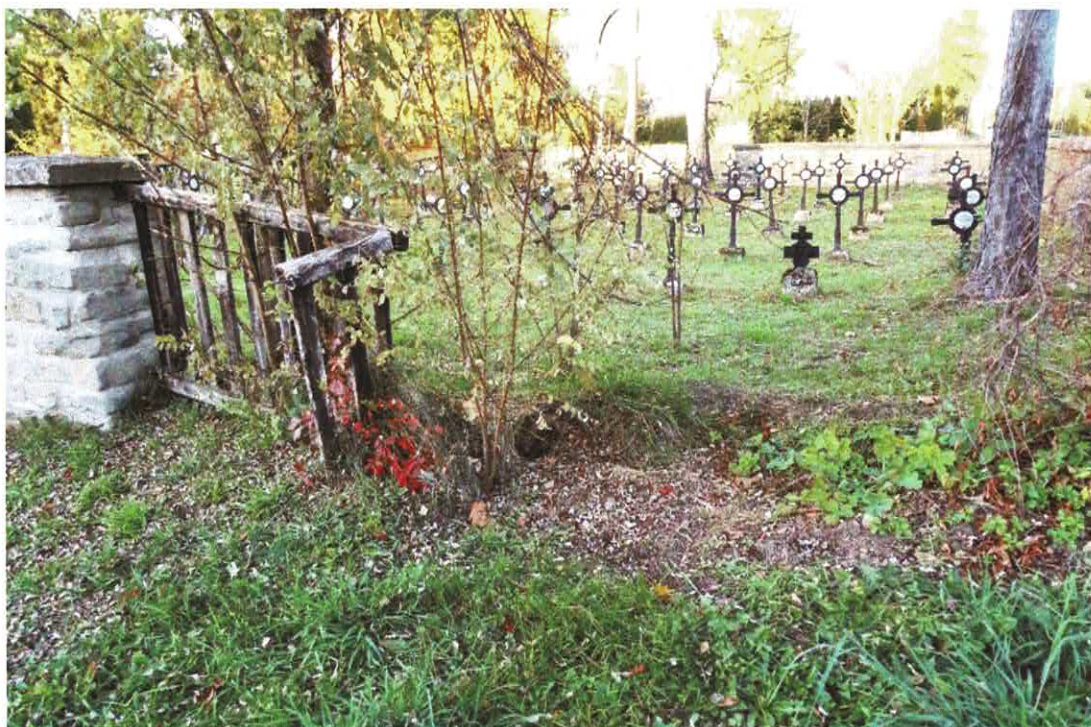
FOT. 19. **CMENTARZ Z I WOJNY ŚWIATOWEJ NR 71 W ŁOSIU.**
Zniszczony odcinek drewnianego parkanu od str. płd.- zach., stan przed konserwacją.
Październik 2022 r.

Z uwagi na bardzo zły stan zachowania istniejący parkan i furtkę należy usunąć i odtworzyć w formie historycznej. Warunkiem jest użycie drewna modrzewiowego wysokiej klasy jakości, bez wad, sezonowanego i impregnowanego ciśnieniowo. Wszystkie elementy drewniane muszą być solidnie nasączone preparatem zapobiegającym działaniu korozji biologicznej. Obecnie na rynku dostępne są różnego rodzaju skuteczne preparaty o właściwościach równocześnie koloryzujących i transparentnych.

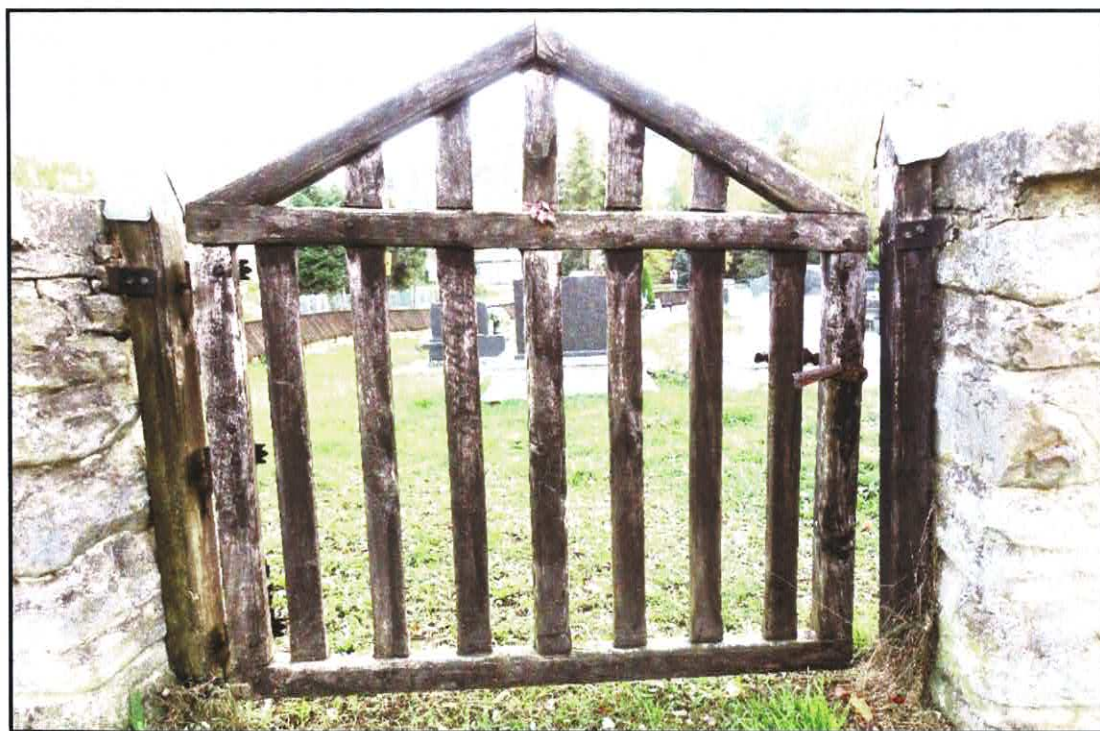
FOT. 20. **CMENTARZ Z I WOJNY ŚWIATOWEJ NR 71 W ŁOSIU.**
Zniszczona furтка od str. płd.- zach., stan przed konserwacją.
Październik 2022 r.

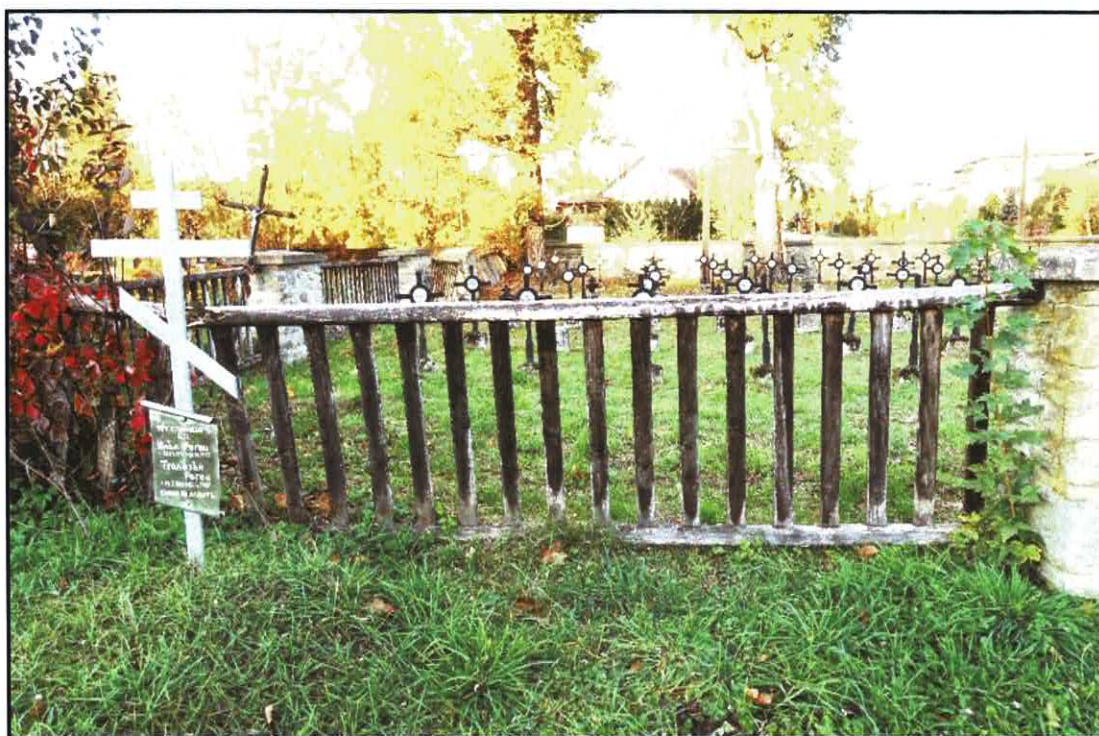
FOT. 21. **CMENTARZ Z I WOJNY ŚWIATOWEJ NR 71 W ŁOSIU.**
Zniszczony odcinek drewnianego parkanu od str. pld.- zach., stan przed konserwacją.
Październik 2022 r.

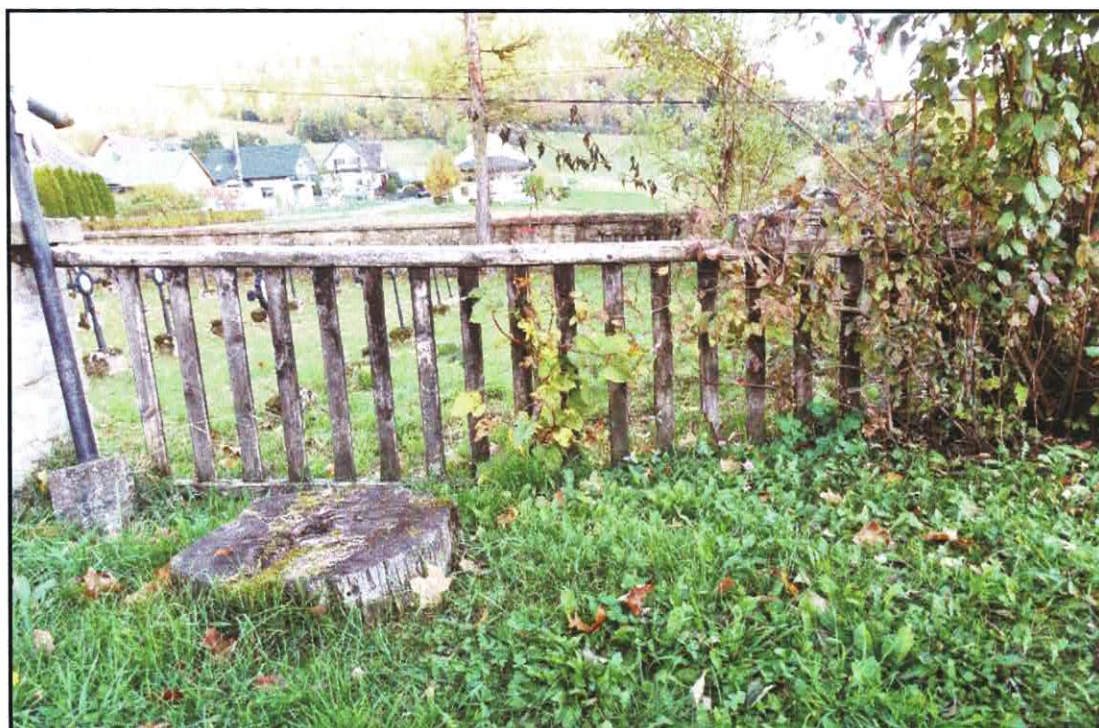
FOT. 22. **CMENTARZ Z I WOJNY ŚWIATOWEJ NR 71 W ŁOSIU.**
Zniszczony odcinek drewnianego parkanu od str. zach., stan przed konserwacją.
Październik 2022 r.

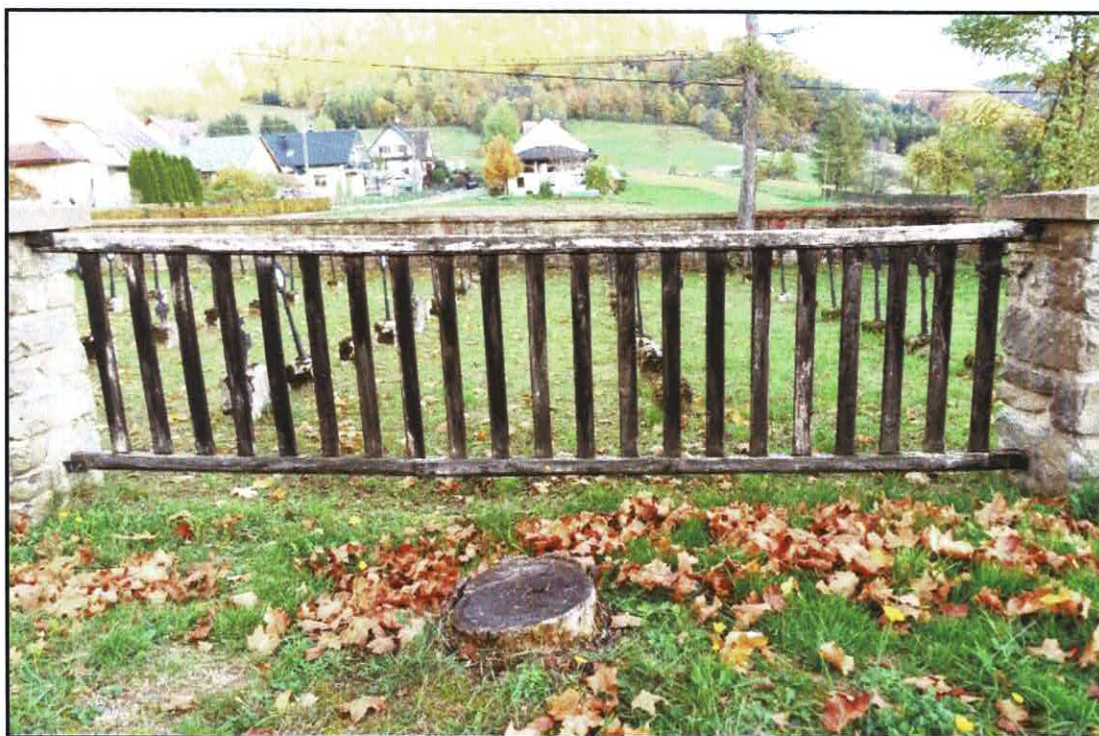
FOT. 23. **CMENTARZ Z I WOJNY ŚWIATOWEJ NR 71 W ŁOSIU.**
Zniszczony odcinek drewnianego parkanu od str. zach., stan przed konserwacją.
Październik 2022 r.

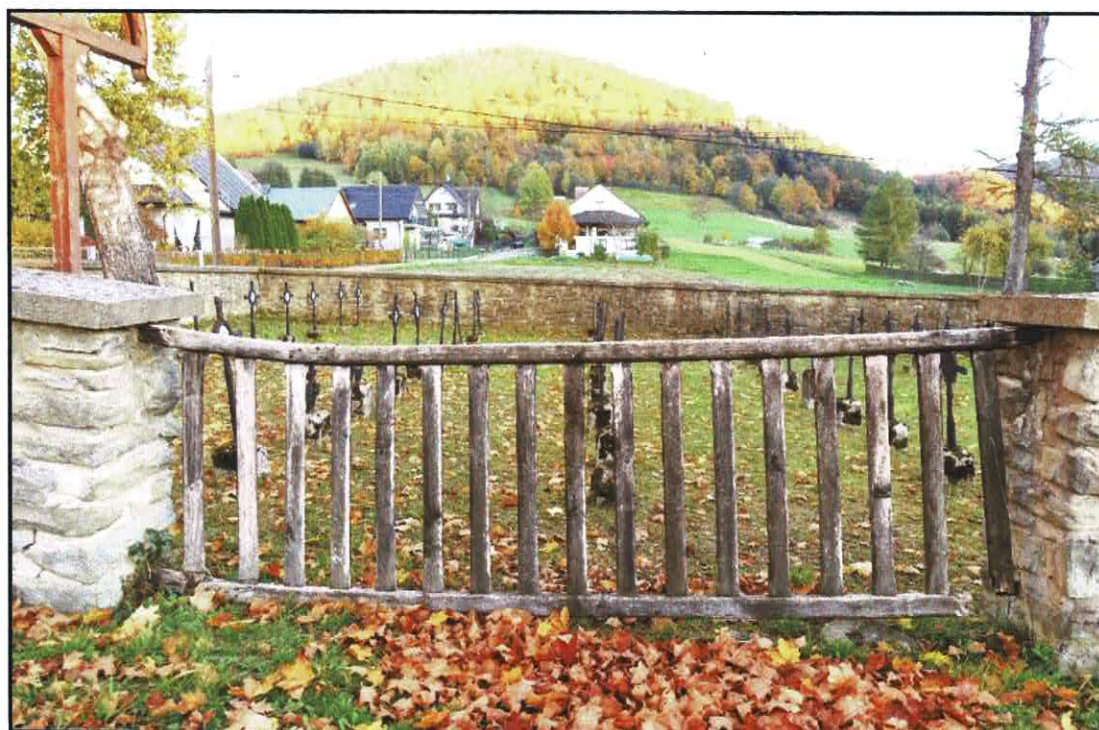
FOT. 24. **CMENTARZ Z I WOJNY ŚWIATOWEJ NR 71 W ŁOSIU.**
Zniszczony odcinek drewnianego parkanu od str. zach., stan przed konserwacją.
Październik 2022 r.

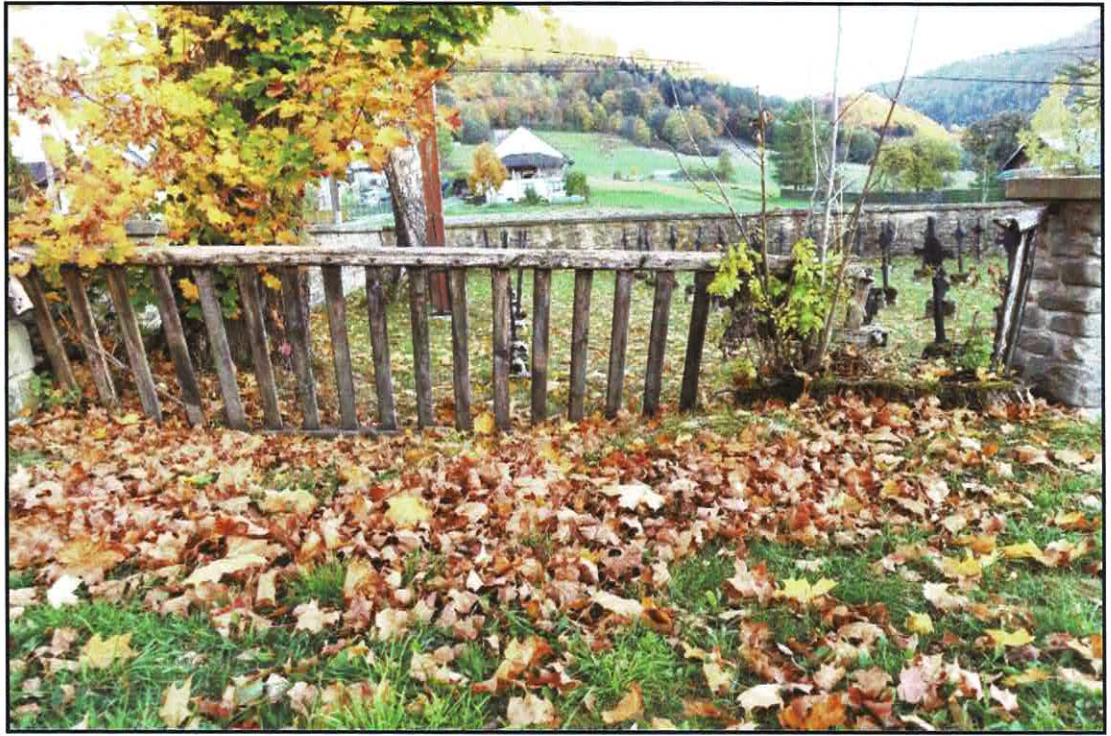
FOT. 25. **CMENTARZ Z I WOJNY ŚWIATOWEJ NR 71 W ŁOSIU.**
Zniszczony odcinek drewnianego parkanu od str. zach., stan przed konserwacją.
Październik 2022 r.

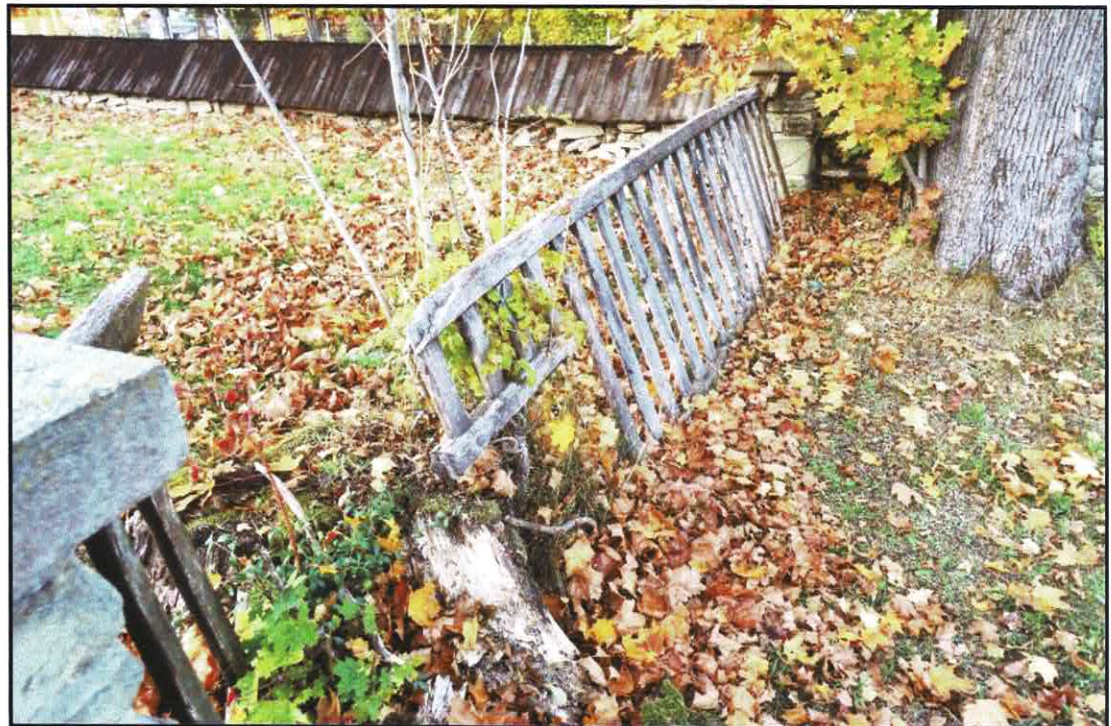
FOT. 26. **CMENTARZ Z I WOJNY ŚWIATOWEJ NR 71 W ŁOSIU.**
Zniszczony odcinek drewnianego parkanu od str. zach., stan przed konserwacją.
Październik 2022 r.
