Cmentarz z I wojny światowej Nr 72 w Ropie.

Program prac konserwatorskich

Opracował: Marek Sawicki

Kraków, 2024 r.

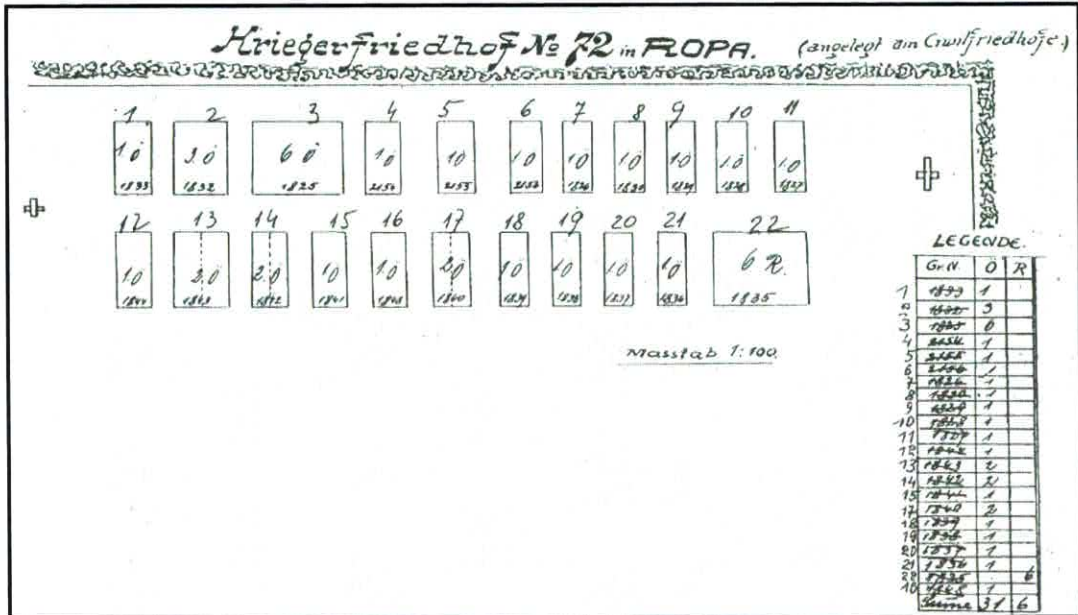
Pan archiwalny rozmieszczenia mogił- Jerzy J.P. Drogomir, „POLEGLI W GALICJI ZACHONIEJ” 1914- 1915 (1918) tom I, str. 397.

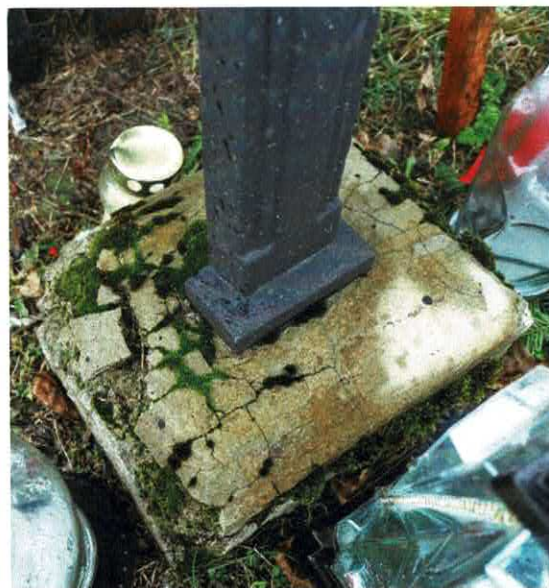
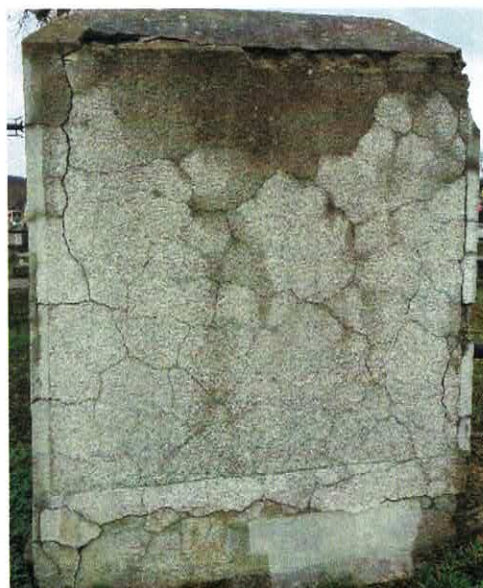
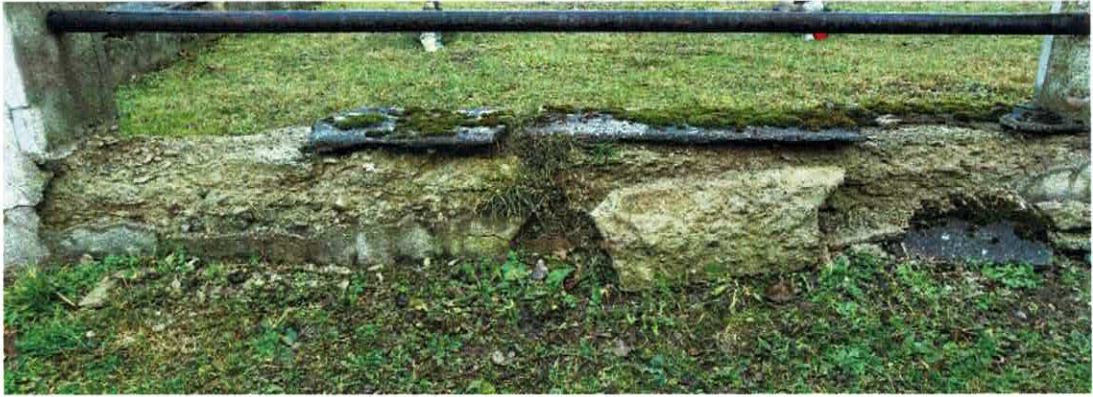
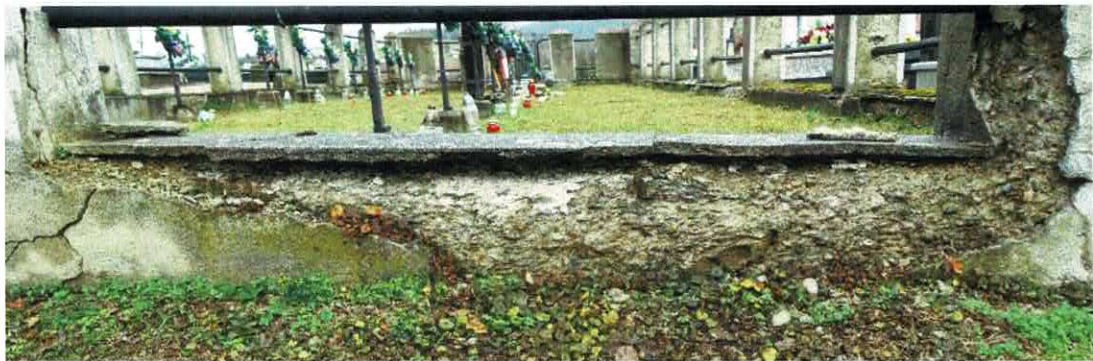
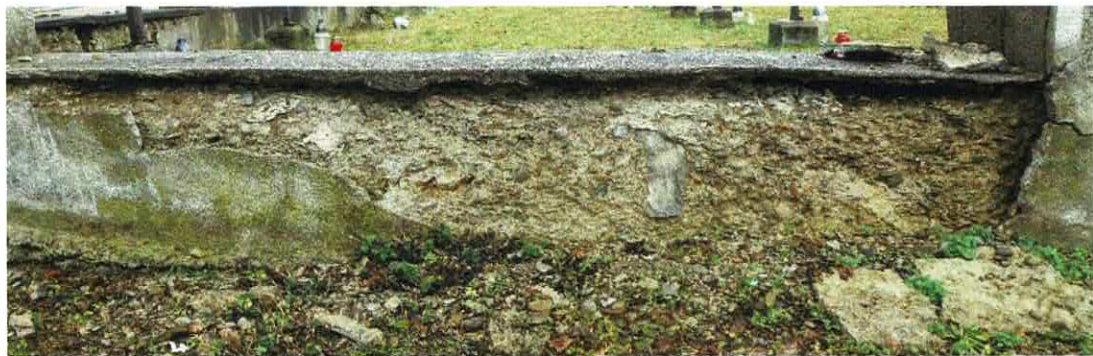
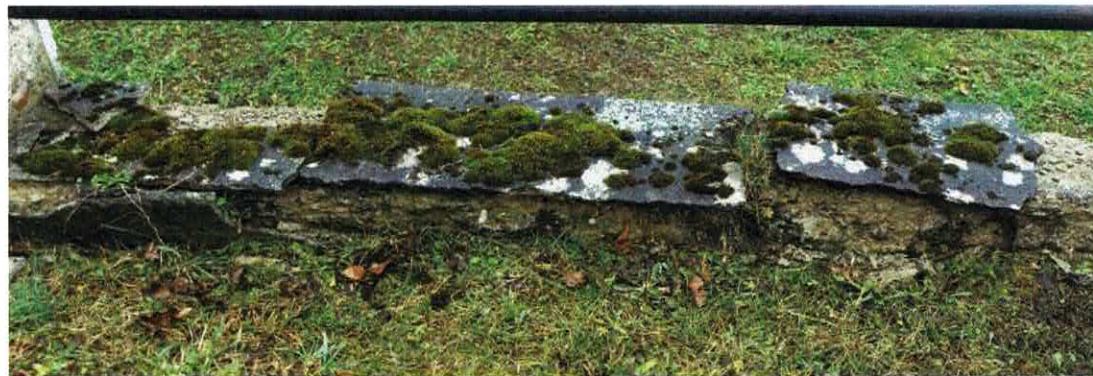
Ogrodzenie zachowane w całości ale w znacznej części popękane, rozwarstwione, zniekształcone, rozsypujące się w warstwie konstrukcyjnej i wykończeniowej. W wielu miejscach doszło do rozkruszenia i rozpadu elementów cmentarza takich jak murek, słupy ogrodzenia, i cokoły krzyży. Większość z nich przedstawia stan ruiny. Pęknięcia i ubytki występują niemal we wszystkich wymienionych elementach cmentarza.

W części obiektów spękania sięgają głęboko w strukturę materiału. W kilku przypadkach nastąpił rozległy rozpad struktury cokołów. Znaczną powierzchnię murków ogrodzenia porosły grube warstwy mchów i trawy.

Naprawę wszelkich zniszczeń jak pęknięcia, rozwarstwienia i ubytki należy tak przeprowadzić, aby efekt pracy nie wyróżniał się z otoczenia. Szczeliny i ubytki należy wypełnić zaprawą o składzie zbliżonym do oryginalnej z nadaniem odpowiedniej faktury.

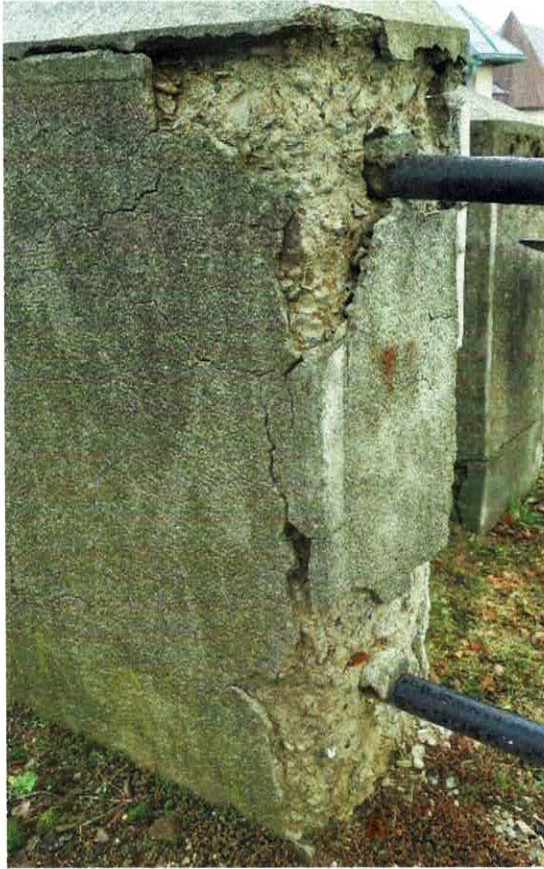
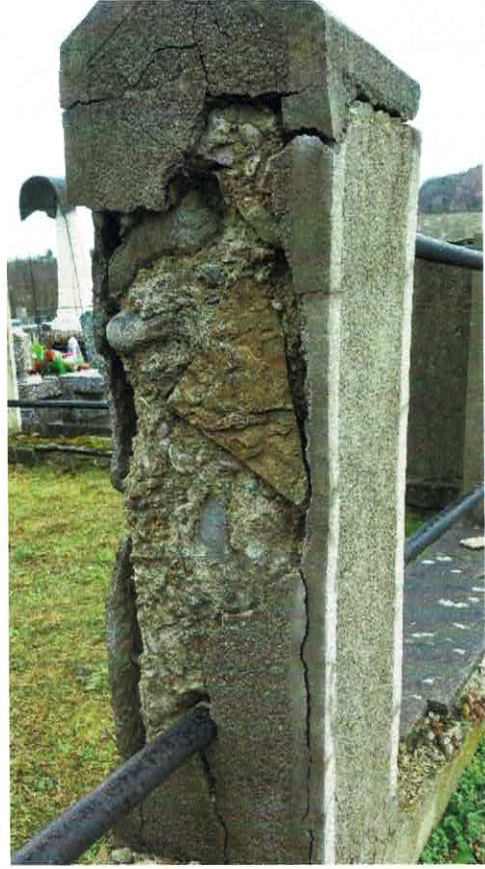
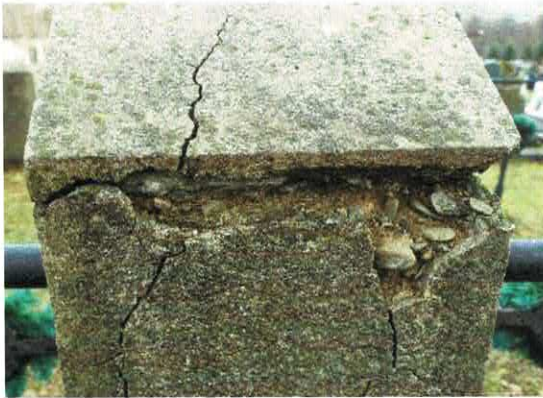
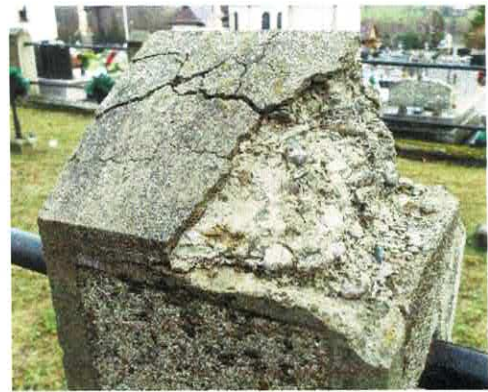
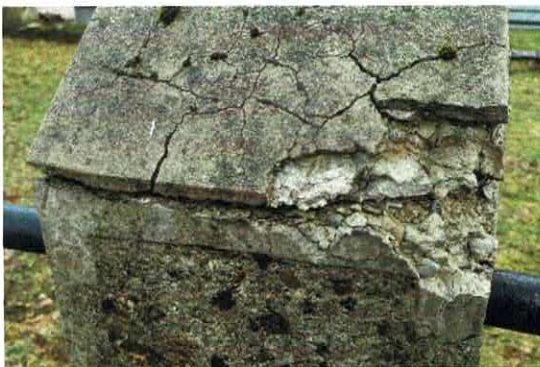
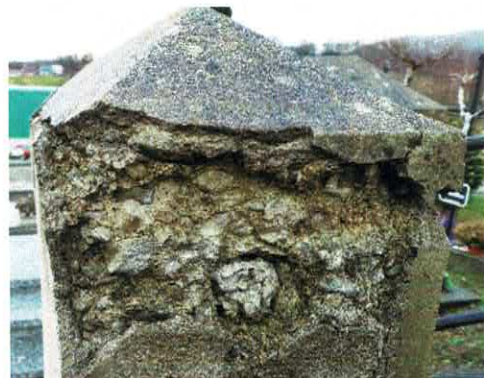
Zmiana wymiarów materiału pod wpływem dużych wahań temperatury powoduje liczne powierzchniowe mikropęknięcia, stopniowo obejmujące głębsze jego warstwy. Do zniszczeń dochodziło wskutek zamarzania wody w szczelinach tynków i krystalizacji soli podciąganej z gruntu. Obu zjawiskom towarzyszą wielkie naprężenia rozsadzające struktury materiału.

Należy tu wspomnieć o mocnej zaprawie wykończeniowej która w trakcie wiązania i wysychania kurczy się przez co tworzą się szczeliny. Na wielu odcinkach muru pełnego doszło do odpadnięcia dużych powierzchni tynku. Osłabiona powierzchnia pod wpływem opadów i wiatru uległa erozji ponieważ zostały wypłukane minerały wiążące.

8. Uzupelnienie i rekonstrukcja ubytków muru i słupów, zaprawą tradycyjną, wapienno- piaskowej z dodatkiem cementu lub firmową np. *Trass- Kalk- Fugensanier- Mörtel firmy Tubag* z wykończeniem fakturalnym powierzchni.

9. Uzupelnienie drobnych ubytków kitem mineralnym najlepiej firmowym np. *Restauriermörtel firmy Remmers*.
10. Hydrofobizacja preparatem krzemoorganicznym np. *Funcosil Sl f. Remmes*.

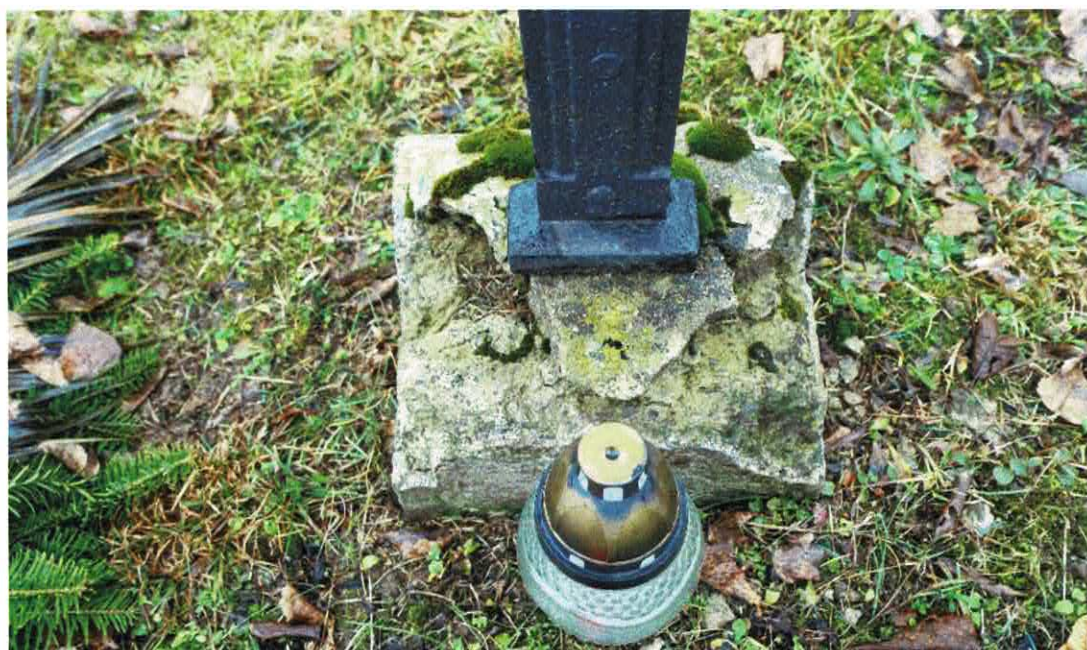
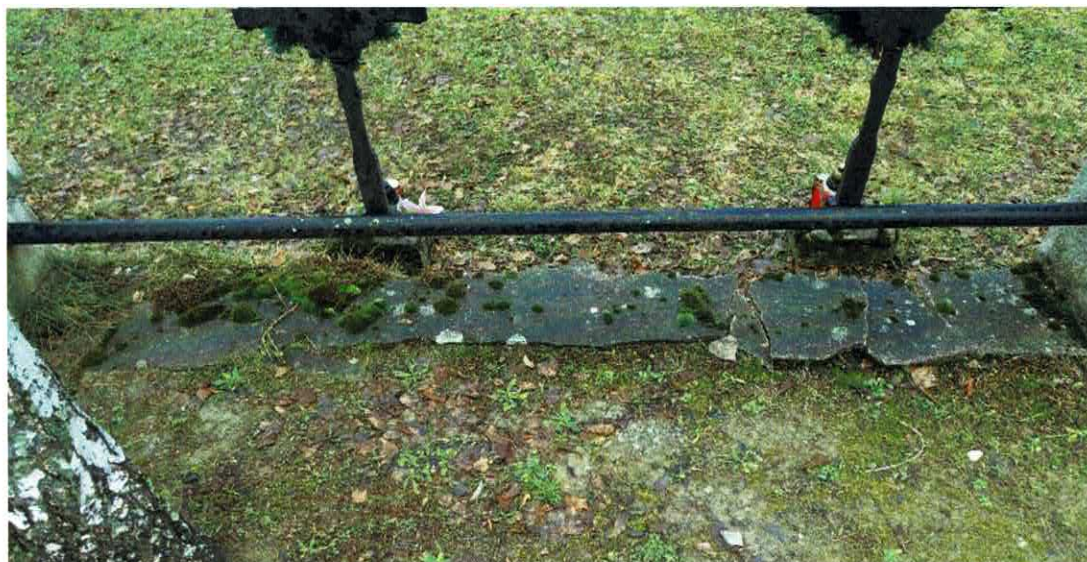
Przy niskiej jakości betonu głównie gruboziarnistego korozja metalowych rur i krzyży w miejscu osadzenia spowodowała rozsadzanie betonu. Zwiększająca swoją objętość rdza rozerwała beton doprowadzając do powstania ubytków. Rdza również doprowadziła do znacznego zniszczenia niegdyś gładkiej powierzchni krzyży.

Wszystkie nawarstwienia lakiernicze i korozyjne należy usunąć najlepiej metodą strumieniowo-ścierną stosując piasek kwarcowy, następnie, jeżeli zajdzie taka konieczność- wypalanie i szczotkowanie. Po odczyszczeniu z nawarstwień krzyże zabezpieczyć antykorozyjnie i pomalować czarnym lakierem.

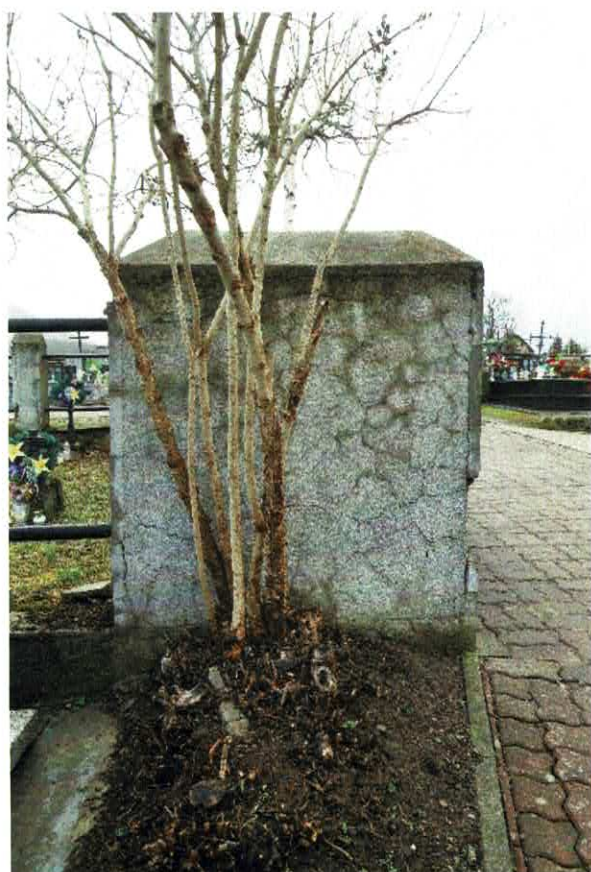
Podniesiony poziom gruntu po zewnętrznej stronie muru zwłaszcza po str. płd. przyczynił się do jego zawilgocenia. Przemarzanie gruntu, a co zatem idzie niestabilność podłoża, spowodowały liczne spękania fundamentów murków.

Do tych zniszczeń przyczynił się także rozrost korzeni drzew rosnących tuż przy ogrodzeniu. Dalsze zniszczenia to nieprofesjonalna naprawa polegająca na uzupełnianiu ubytków mocną zaprawą cementową nie zawsze nanie-sioną starannie.

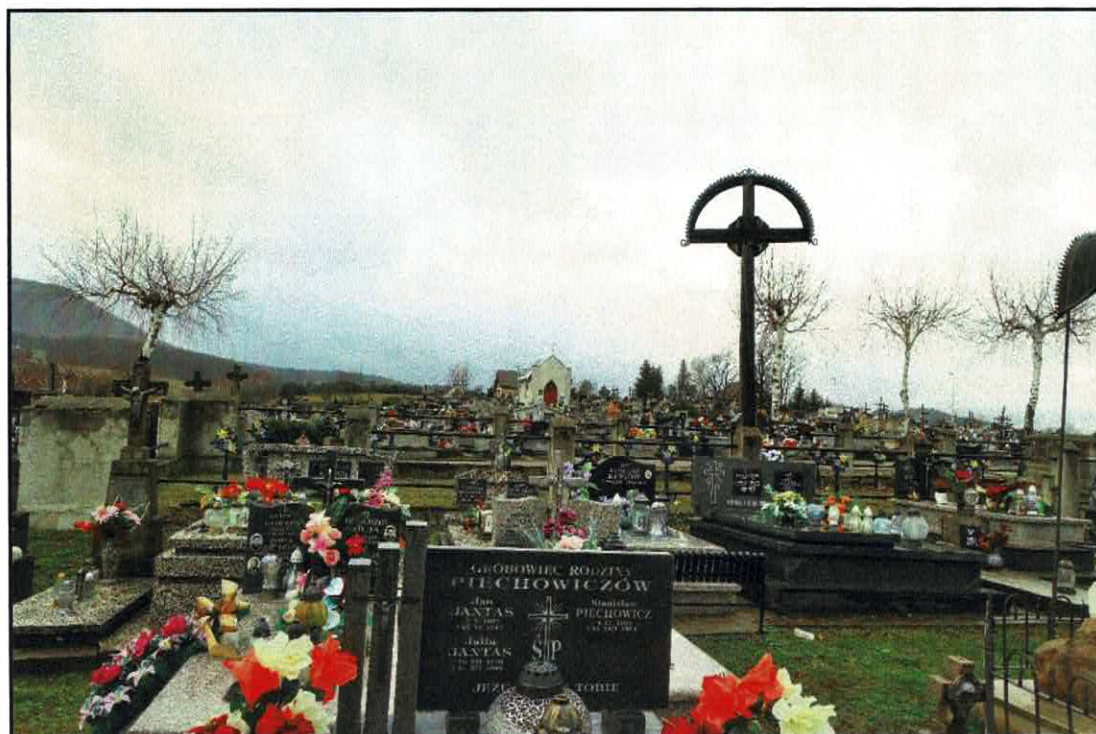
Fot. 1. CMENTARZ Z I WOJNY ŚWIATOWEJ NR 72 W ROPIE

Widok cmentarza wojennego od str. zach., stan przed konserwacją.

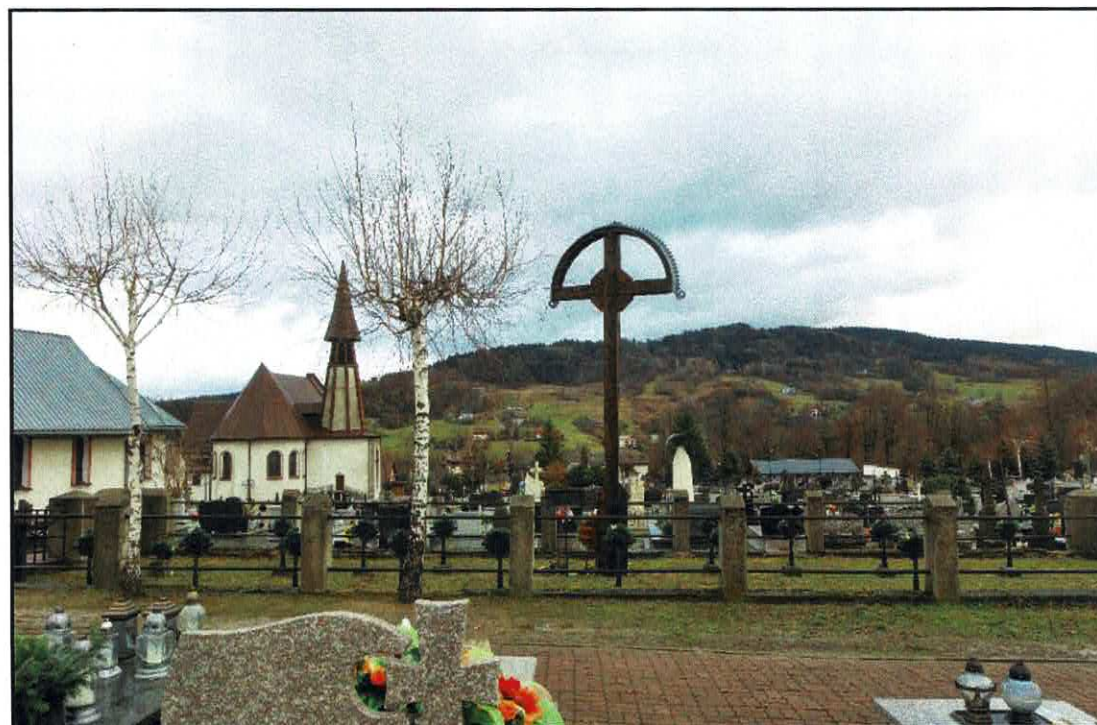
Fot. 2. CMENTARZ Z I WOJNY ŚWIATOWEJ NR 72 W ROPIE

Widok cmentarza wojennego od str. wsch., stan przed konserwacją.

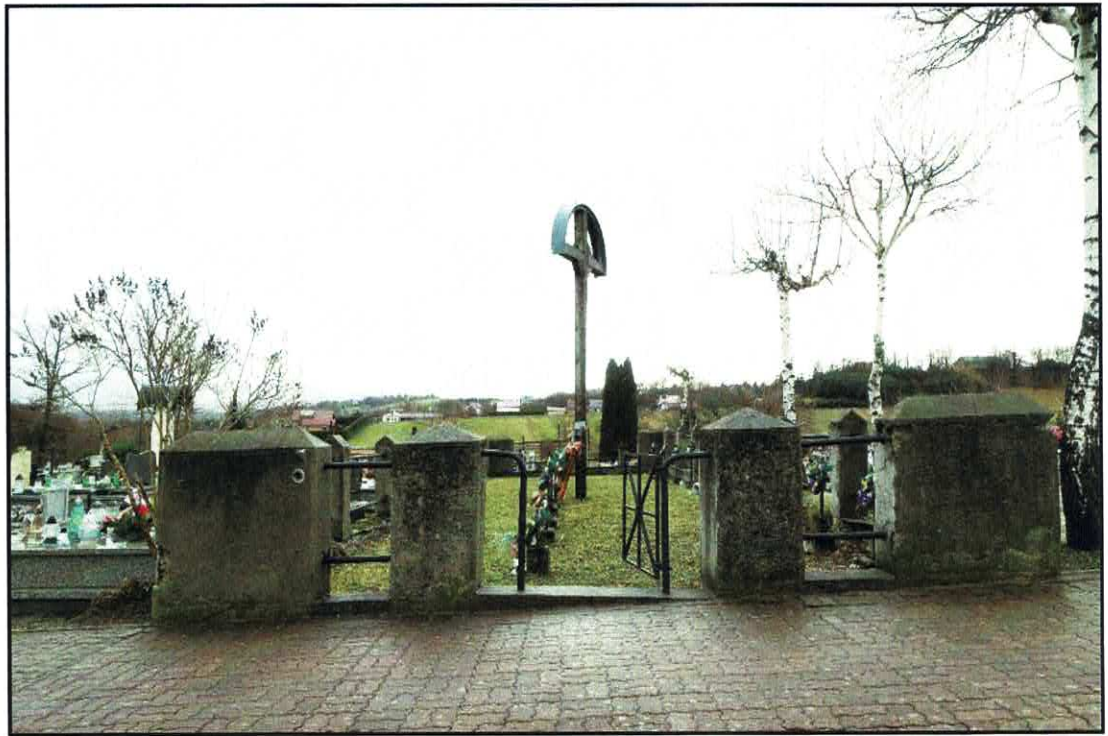
Fot. 3. **CMENTARZ Z I WOJNY ŚWIATOWEJ NR 72 W ROPIE**
Widok cmentarza wojennego od str. płd., stan przed konserwacją.

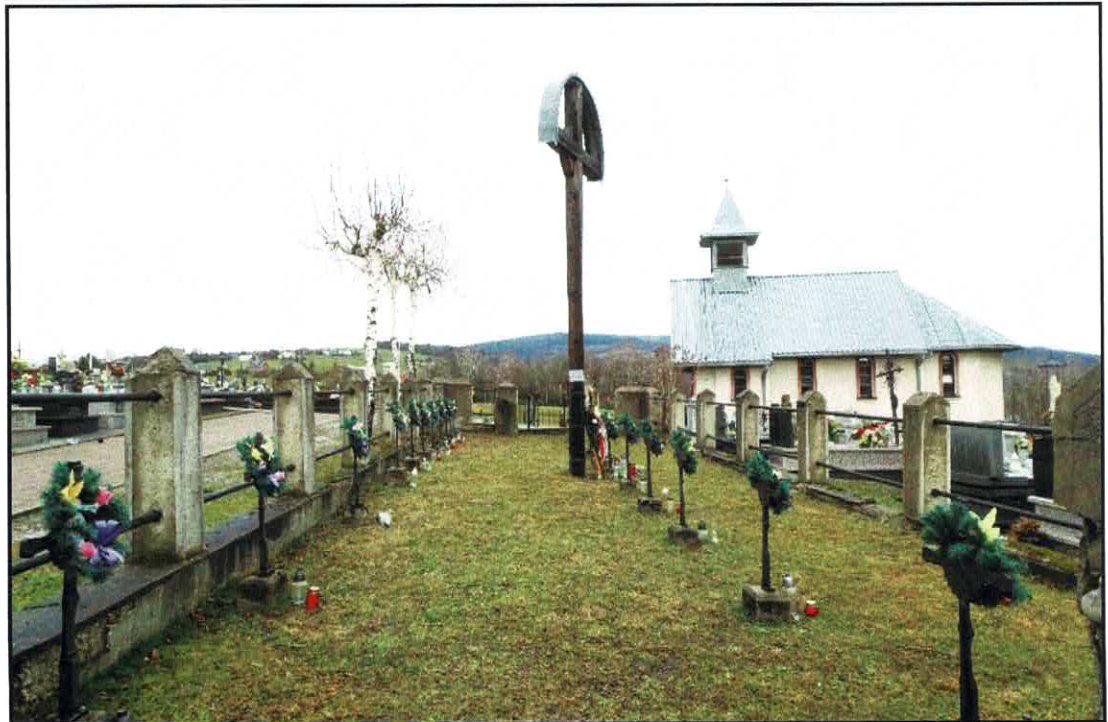
Fot. 4. **CMENTARZ Z I WOJNY ŚWIATOWEJ NR 72 W ROPIE**
Widok cmentarza wojennego od str. półn., stan przed konserwacją.

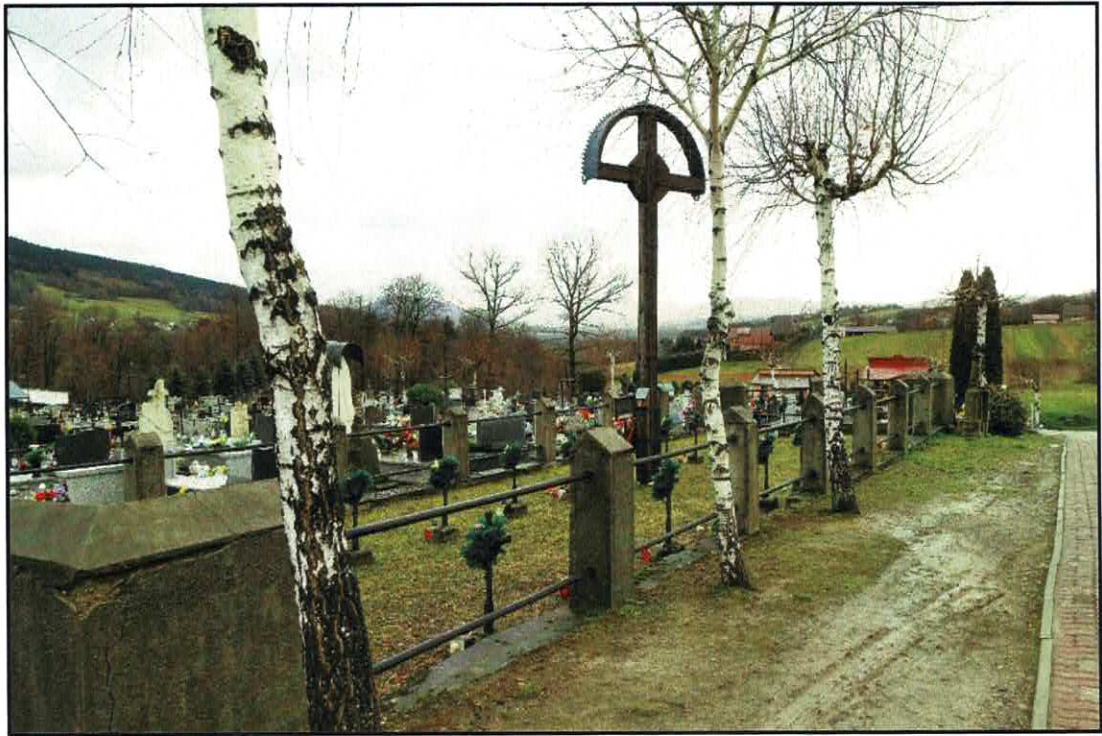
Fot. 5. **CMENTARZ Z I WOJNY ŚWIATOWEJ NR 72 W ROPIE**
Widok cmentarza wojennego od str. pld.- wsch., stan przed konserwacją.
marzec 2024 r.

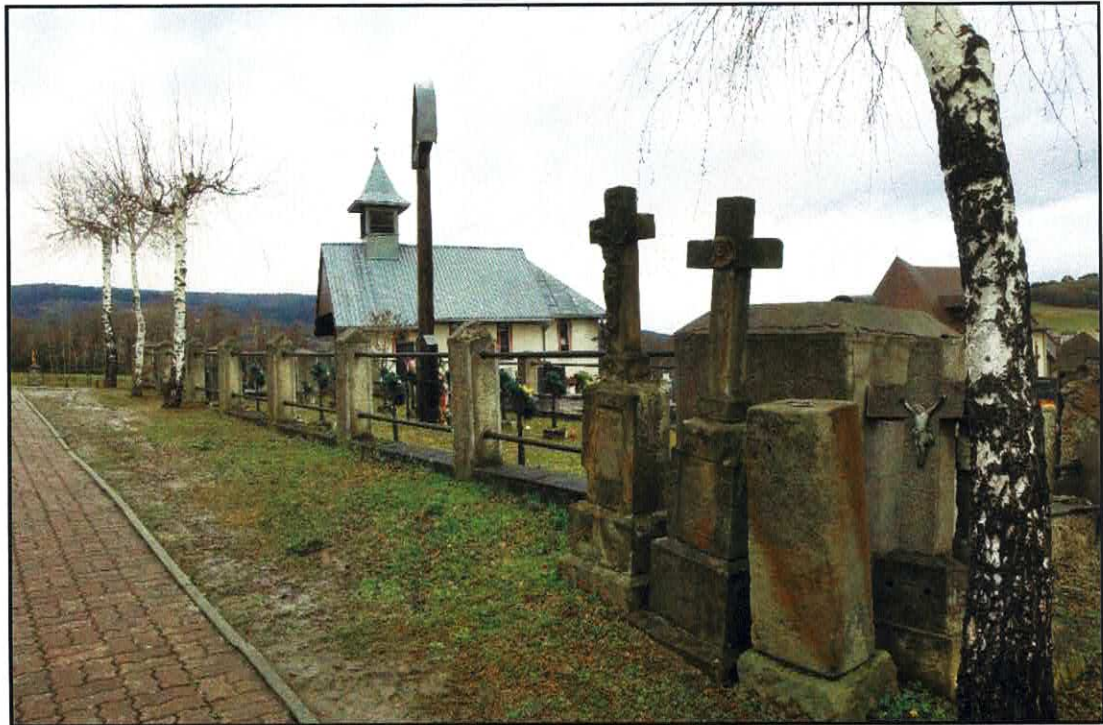
Fot. 6. **CMENTARZ Z I WOJNY ŚWIATOWEJ NR 72 W ROPIE**
Widok cmentarza wojennego od str. pñ.- wsch., stan przed konserwacją.
marzec 2024 r.

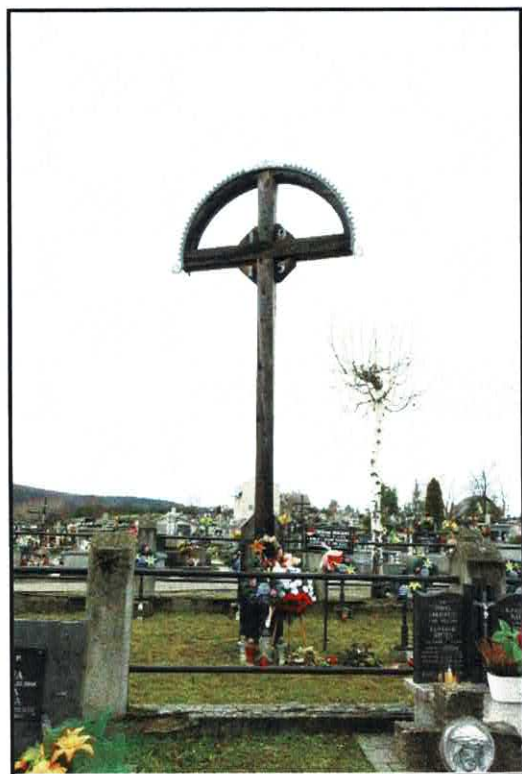
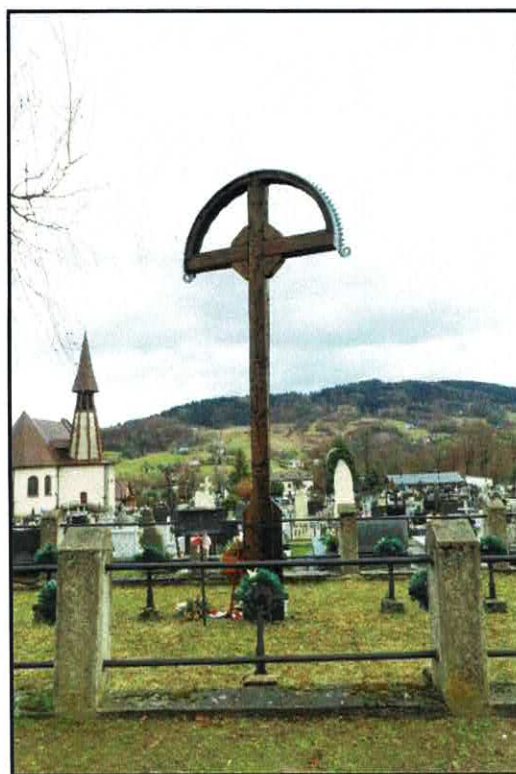
Fot. 7, 8.

Osobną uwagę należy zwrócić na drewniany krzyż centralny- pomnikowy. Mimo, że drewno jest popękane i znacznie odkształcone to jest w dobrym stanie technicznym.

Można przypuszczać, że miejscami nastąpiło niewielkie porażenie grzybem i florą bakteryjną, zwłaszcza w dolnych partiach.

Krzyż pomnikowy- widok od str. zach. i wsch., stan przed konserwacją.

Niezmiernie ważną i zasadniczą część działań rekonstrukcyjno- naprawczych cmentarza jest odtworzenie krzyża centralnego.

Drewno powinno być najwyższej jakości- suche i sezonowane bez sęków, przebarwień i innych wad. Krzyż należy profilaktycznie zabezpieczyć preparatem przeciwko korozji biologicznej o właściwości wieloletniej ochrony, bezbarwnym, bez połysku, niezmieniającym naturalnej kolorystyki drewna.

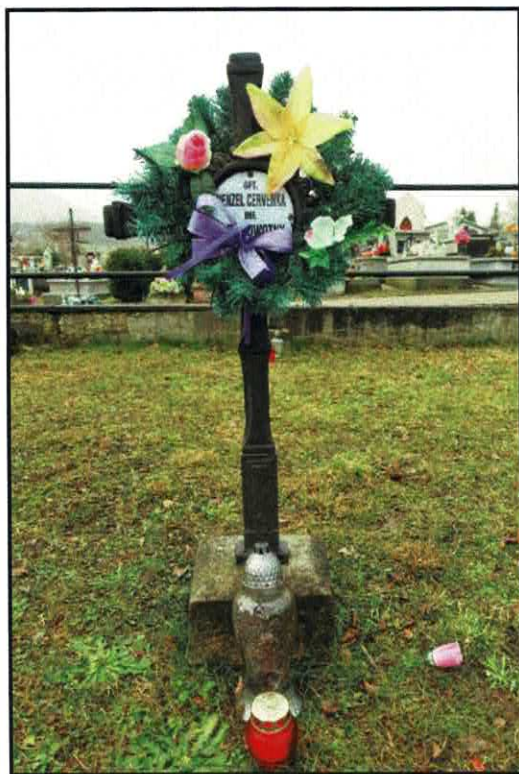
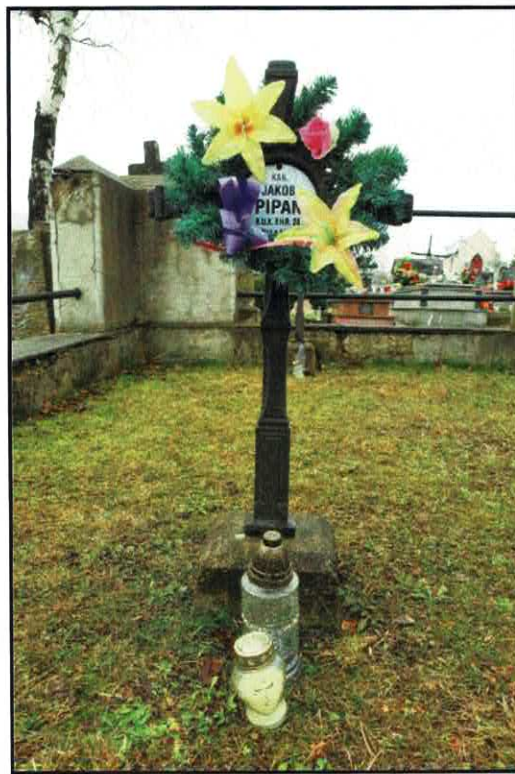
Fot. 11, 12, 13, 14.

CMENTARZ Z I WOJNY ŚWIATOWEJ NR 72 W ROPIE
 Żeliwne krzyże nagrobne, stan przed konserwacją. marzec 2024 r.

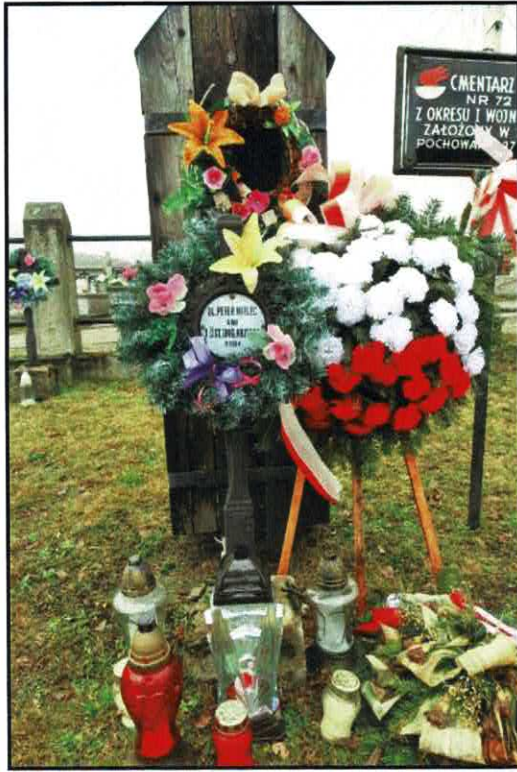
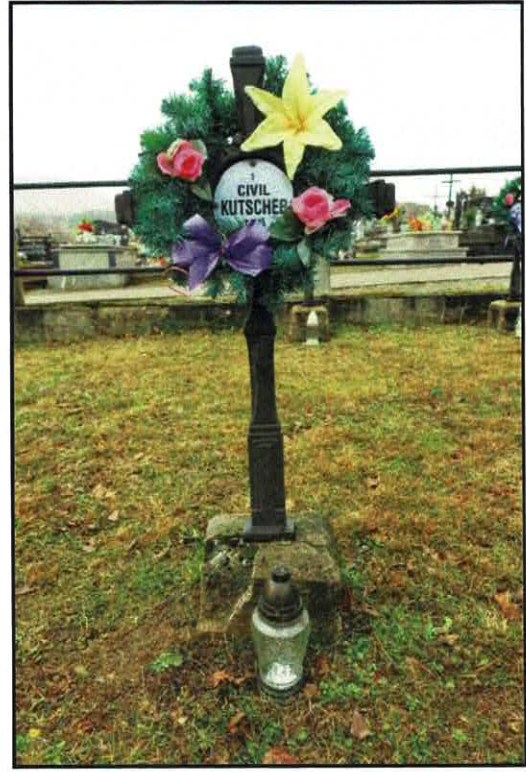
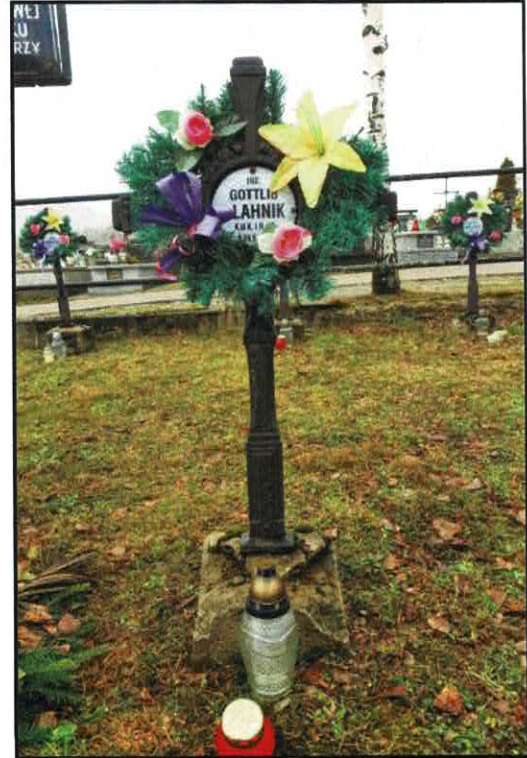
Fot. 15, 16, 17, 18.

CMENTARZ Z I WOJNY ŚWIATOWEJ NR 72 W ROPIE
 Żelazne krzyże nagrobne, stan przed konserwacją. marzec 2024 r.

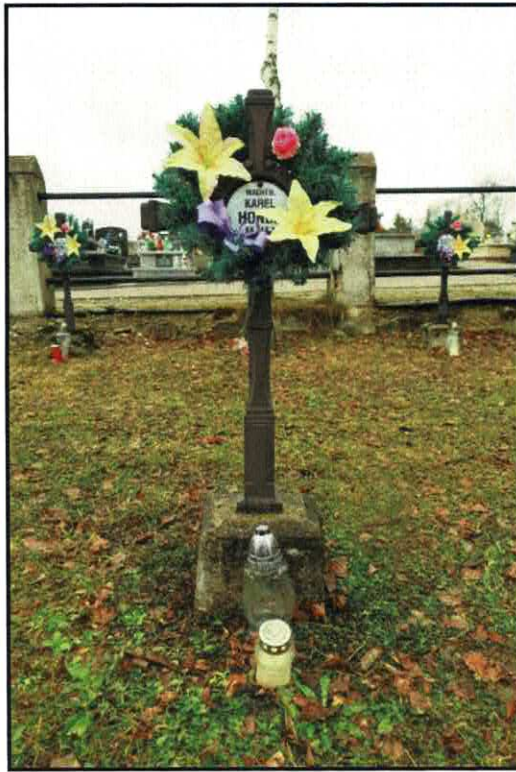
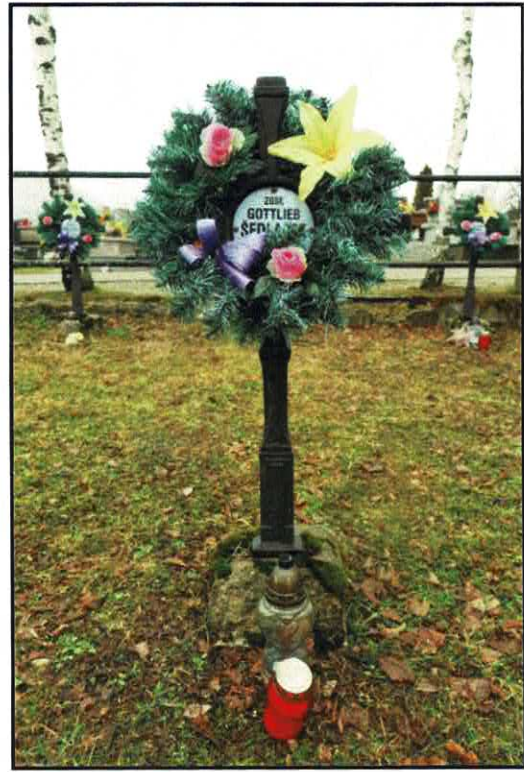
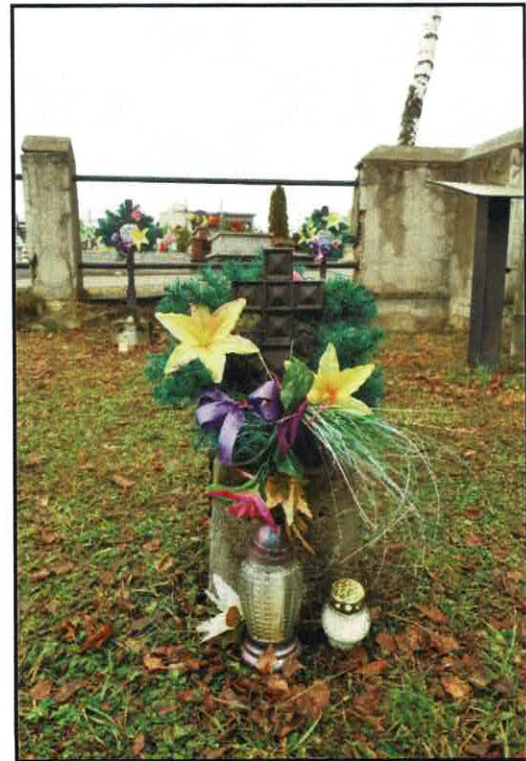
Fot. 19, 20, 21, 22.

CMENTARZ Z I WOJNY ŚWIATOWEJ NR 72 W ROPIE
Żeliwne krzyże nagrobne, stan przed konserwacją. marzec 2024 r.

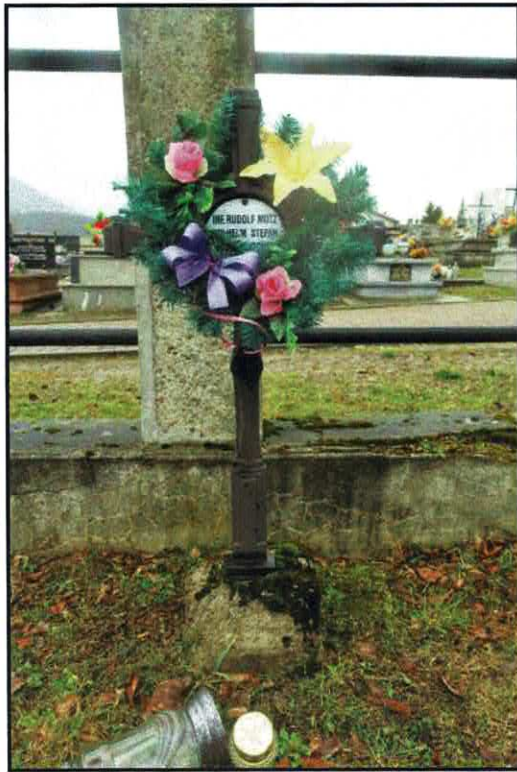
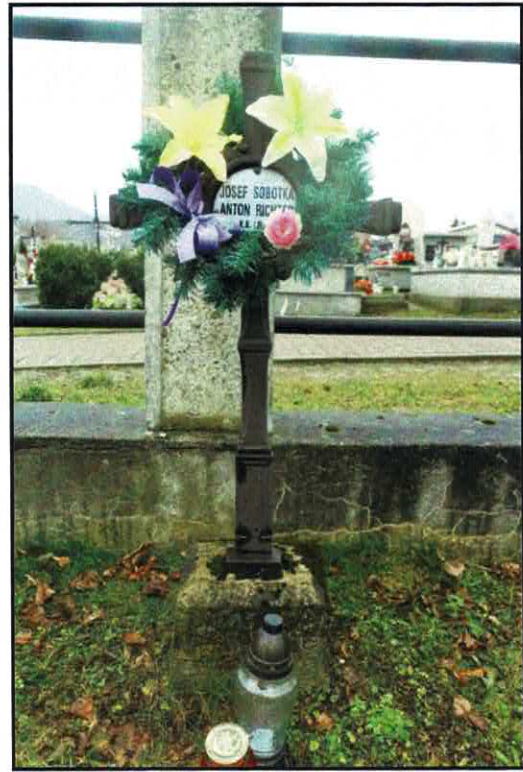
Fot. 23, 24, 25, 26.

CMENTARZ Z I WOJNY ŚWIATOWEJ NR 72 W ROPIE
Żeliwne krzyże nagrobne, stan przed konserwacją. marzec 2024 r.

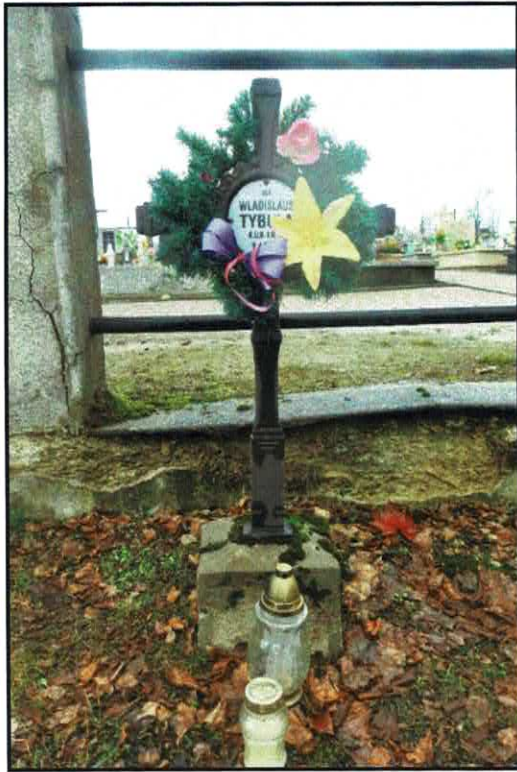
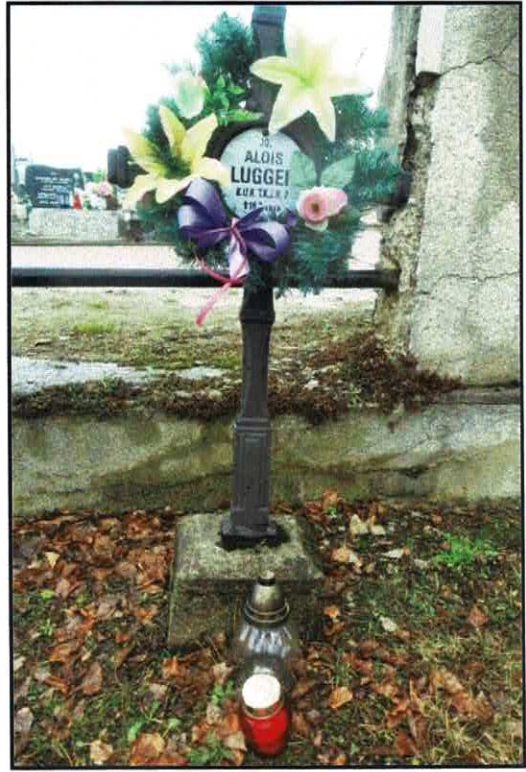
Fot. 31, 32.

CMENTARZ Z I WOJNY ŚWIATOWEJ NR 72 W ROPIE
Żeliwne krzyże nagrobne, stan przed konserwacją.

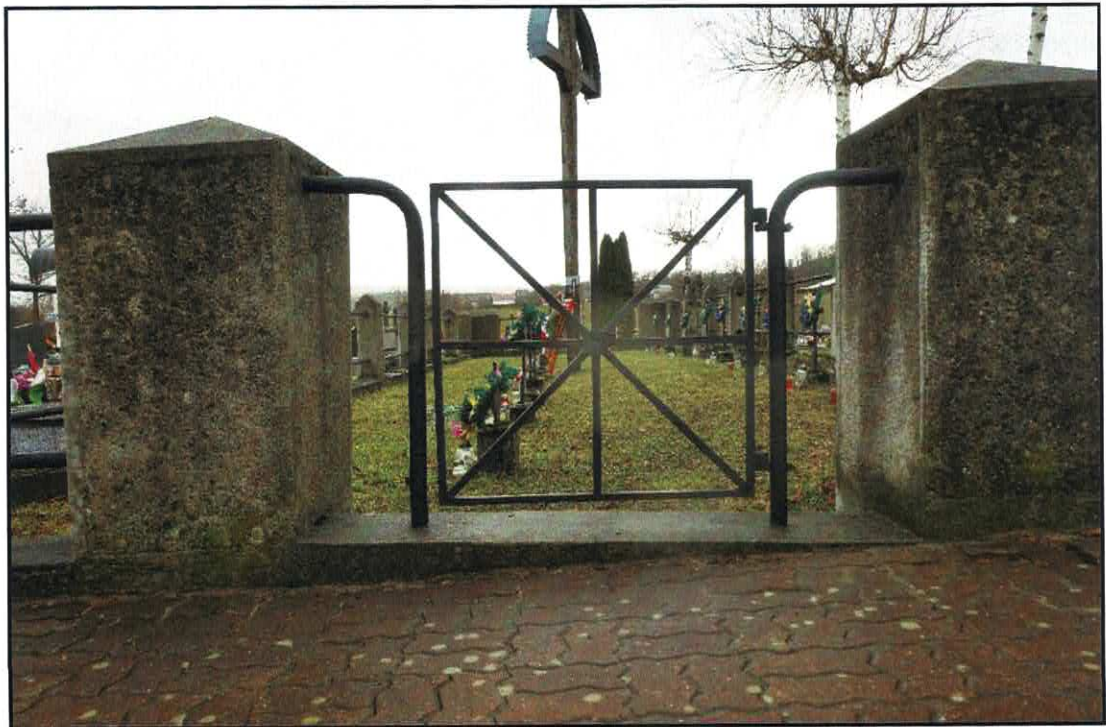
Fot. 33.

CMENTARZ Z I WOJNY ŚWIATOWEJ NR 72 W ROPIE
Metalowa bramka, stan przed konserwacją.

Oddzielnym zagadnieniem są działania konserwatorskie przy elementach metalowych takich jak bramka, segmenty ogrodzenia z rur, krzyże żeliwne na mogiłach. Proponuje się prace przy krzyżach i ogrodzeniu wykonać „in situ”.

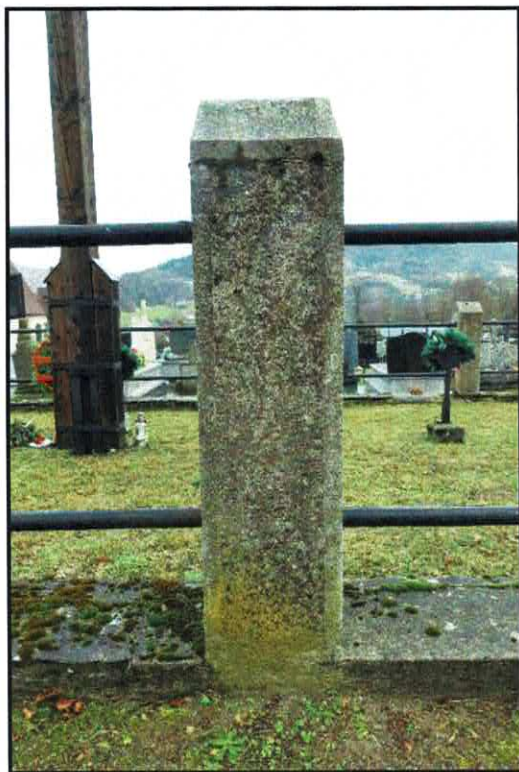
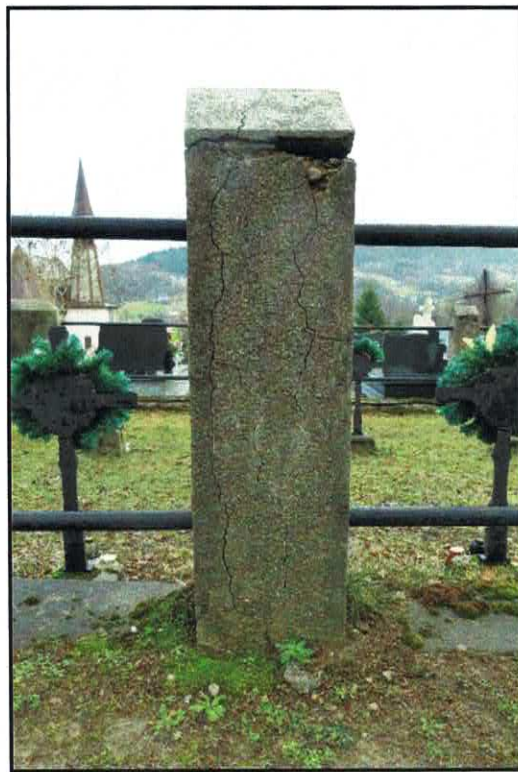
Narożne ścianki ogrodzenia, stan przed konserwacją. marzec 2024 r.

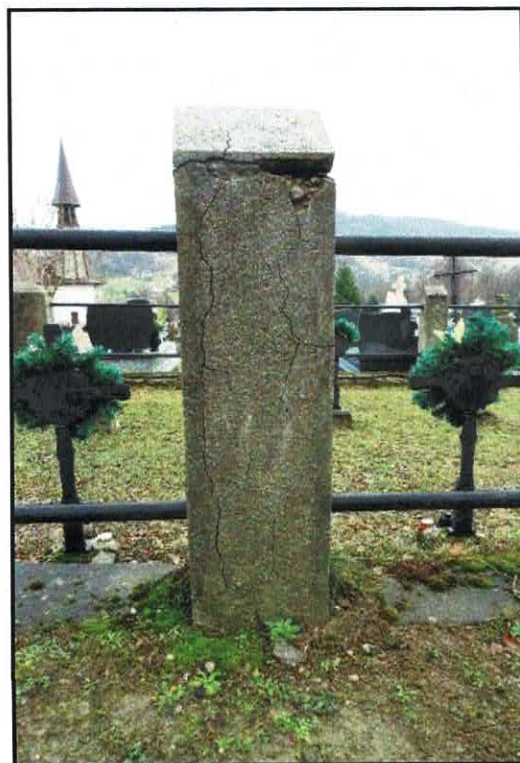
Fot. 40.

Fot. 38, 39, 40, 41.

Słupki ogrodzenia, stan przed konserwacją.

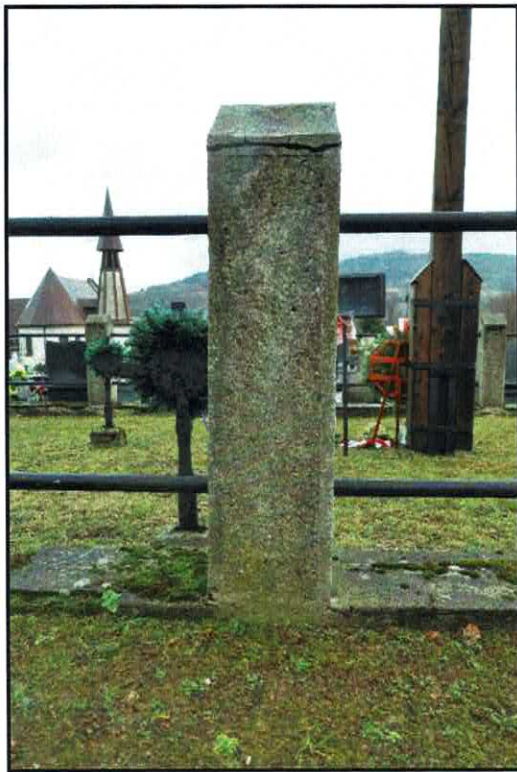
Fot. 42.

Fot. 42, 43, 44, 45.

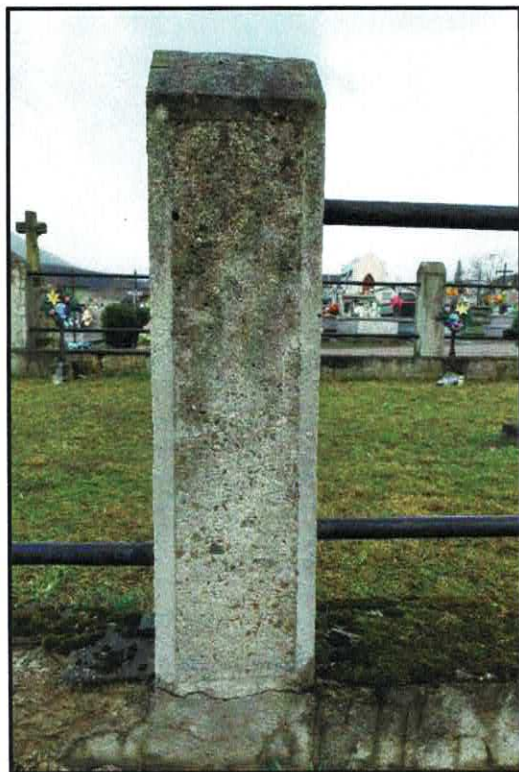
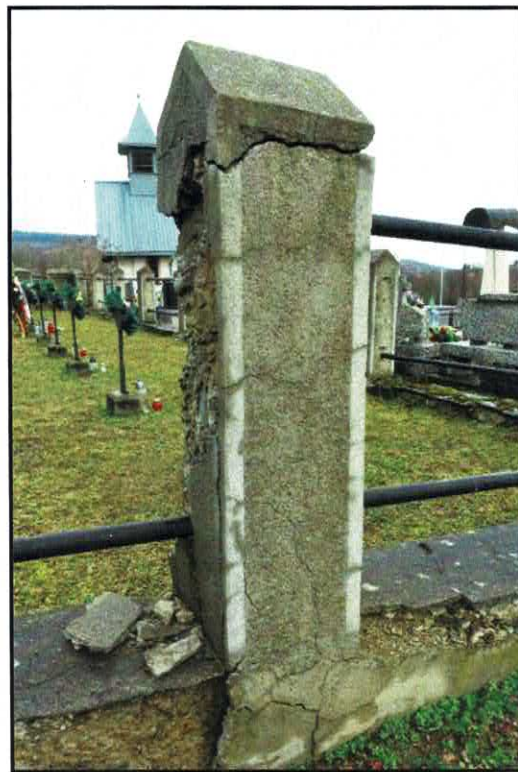
Przewiduje się, że najtrudniejsze działania wiązać się będą z naprawą ogrodzenia. Słupy rozpadają się a ich struktura jest popękana.

Fot. 46, 47. **CMENTARZ Z I WOJNY ŚWIATOWEJ NR 72 W ROPIE**
Słupki ogrodzenia, stan przed konserwacją.

W zakres prac będzie wchodziło skucie zmurszałych tynków z powierzchni słupów. Bardzo zniszczone fragmenty muru należy usunąć, a te które nadają się do uratowania zabezpieczyć i poddać pracom naprawczym z powtórzeniem kształtu, wymiarów i techniki wykonania.

- pierwsze polegające na pracach naprawczych tylko tych elementów które w miarę zachowały się dobrze,
- drugie rozwiązanie to wykonanie nowych wszystkich słupków i murku na wzór oryginalnych na zasadzie kopii.

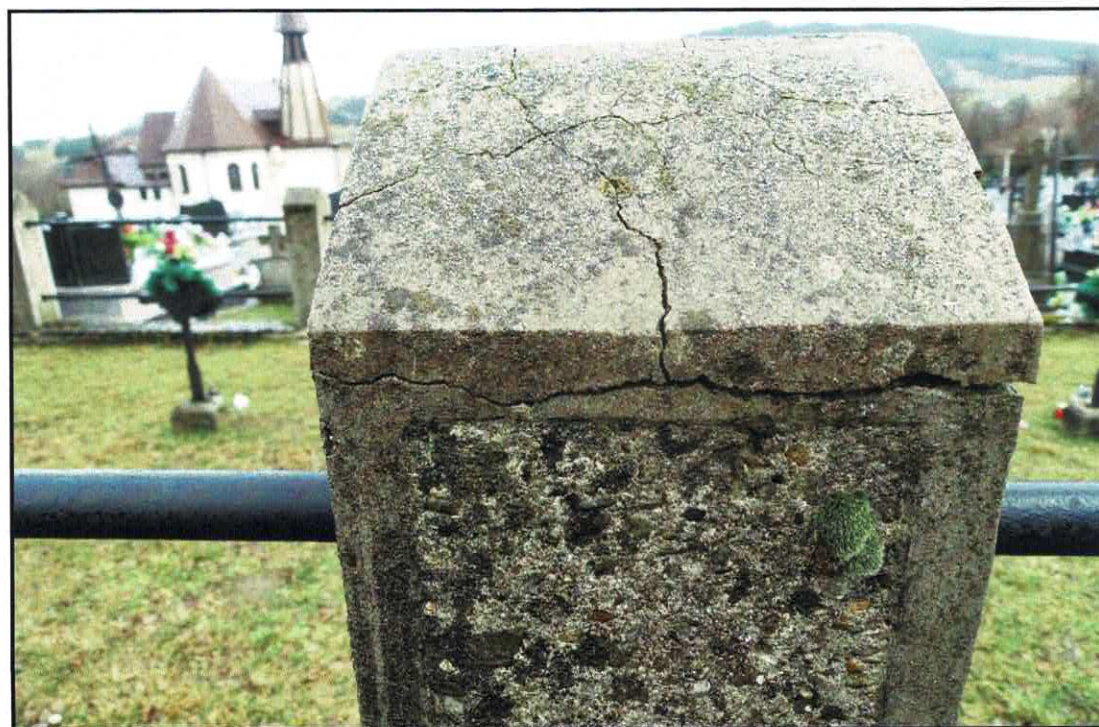
Fot. 48.

CMENTARZ Z I WOJNY ŚWIATOWEJ NR 72 W ROPIE
Fragment zwieńczenia słupka ogrodzenia, stan przed konserwacją.

Ubytki należy wypełnić materiałem mineralnym strukturą i kolorem upodobnionym do materiału, z którego wykonano słupy ogrodzenia z powtórzeniem granulacji, faktury powierzchni i koloru. Prace powinny być tak wykonane, aby po nałożeniu wykończeniowej warstwy zaprawy nie było różnicy pomiędzy słupkiem oryginalnym odnowionym i nowo wykonanym.
