Cmentarz z I wojny światowej Nr 72 w Ropie.

Program prac konserwatorskich

Opracował: Marek Sawicki

Kraków, 2024 r.

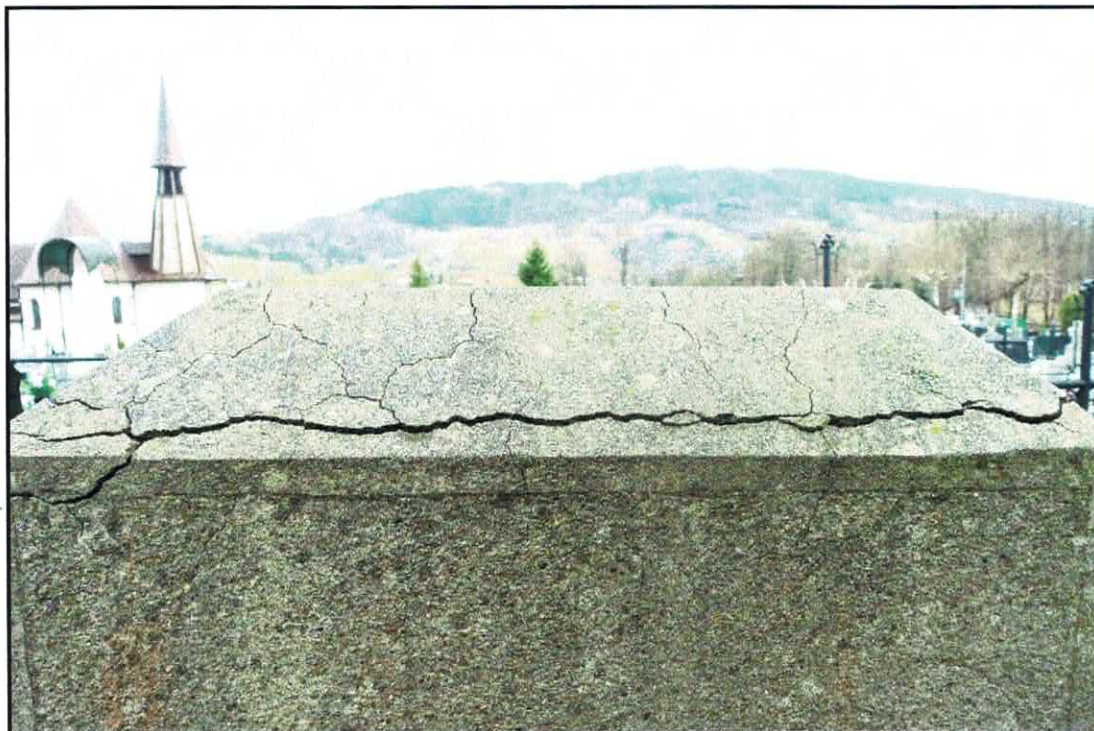
Fot. 49.

Fragment zwieńczenia ścianki ogrodzenia, stan przed konserwacją.

Ubytki należy wypełnić materiałem mineralnym strukturą i kolorem upodobnionym do materiału, z którego wykonano słupy ogrodzenia z powtórzeniem granulacji, faktury powierzchni i koloru. Prace powinny być tak wykonane, aby po nałożeniu wykończeniowej warstwy zaprawy nie było różnicy pomiędzy słupkiem oryginalnym odnowionym i nowo wykonanym.

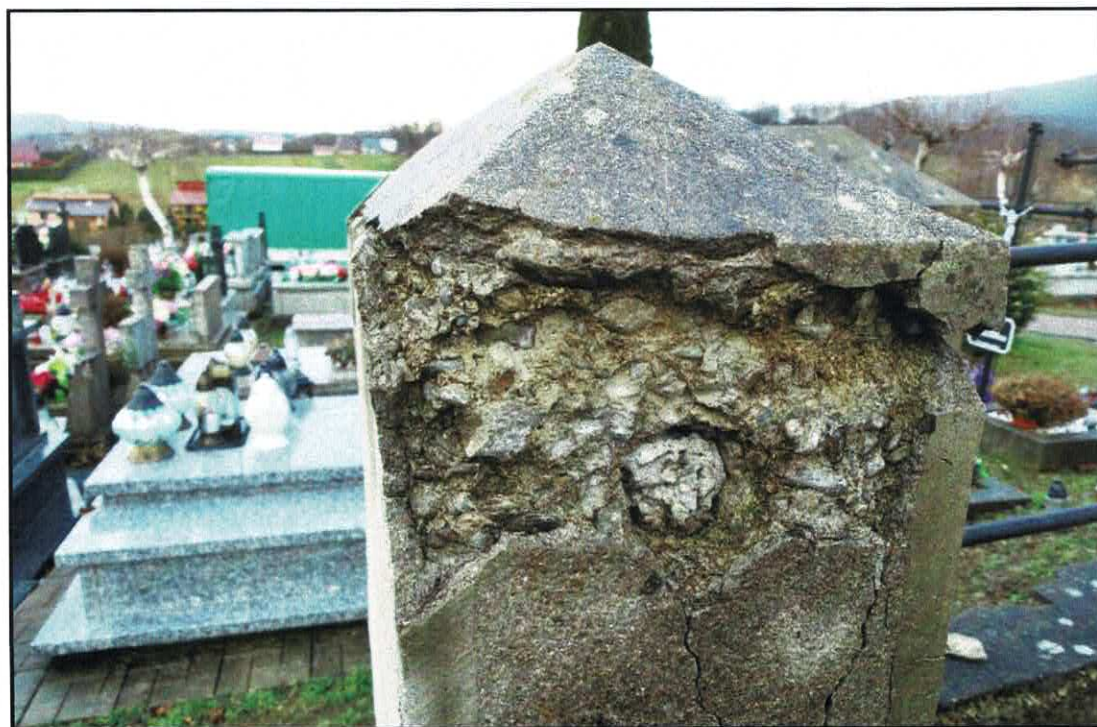
Fot. 50.

Przy niskiej jakości betonu głównie gruboziarnistego korozja metalowych rur i krzyży w miejscu osadzenia spowodowała rozsadzanie betonu. Zwiększająca swoją objętość rdza rozerwała beton doprowadzając do powstania ubytków. Rdza również doprowadziła do znacznego zniszczenia niegdyś gładkiej powierzchni krzyży.

Zniszczony fragment słupka ogrodzenia w miejscu osadzenia rury,
stan przed konserwacją.

Ważne aby odsłonić końcówki metalowe zakotwione w słupkach. Prace należy prowadzić równoległe z odnową całości metalowego ogrodzenia.

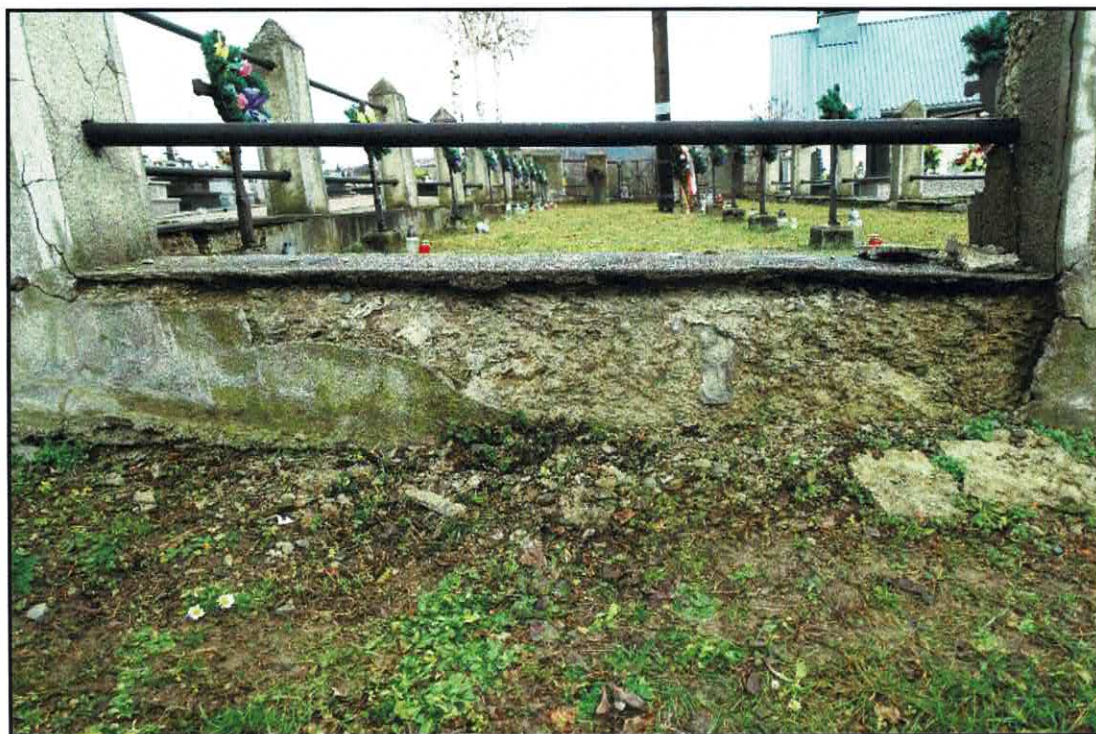
Fot. 51. CMENTARZ Z I WOJNY ŚWIATOWEJ NR 72 W ROPIE
Fragment zniszczonego murku ogrodzenia, stan przed konserwacją.
marzec 2024 r.

8. Uzupelnienie i rekonstrukcja ubytków muru i słupów, zaprawą tradycyjną, wapienno- piaskowej z dodatkiem cementu lub firmową np. *Trass- Kalk- Fugensanier- Mörtel firmy Tubag* z wykończeniem fakturalnym powierzchni.

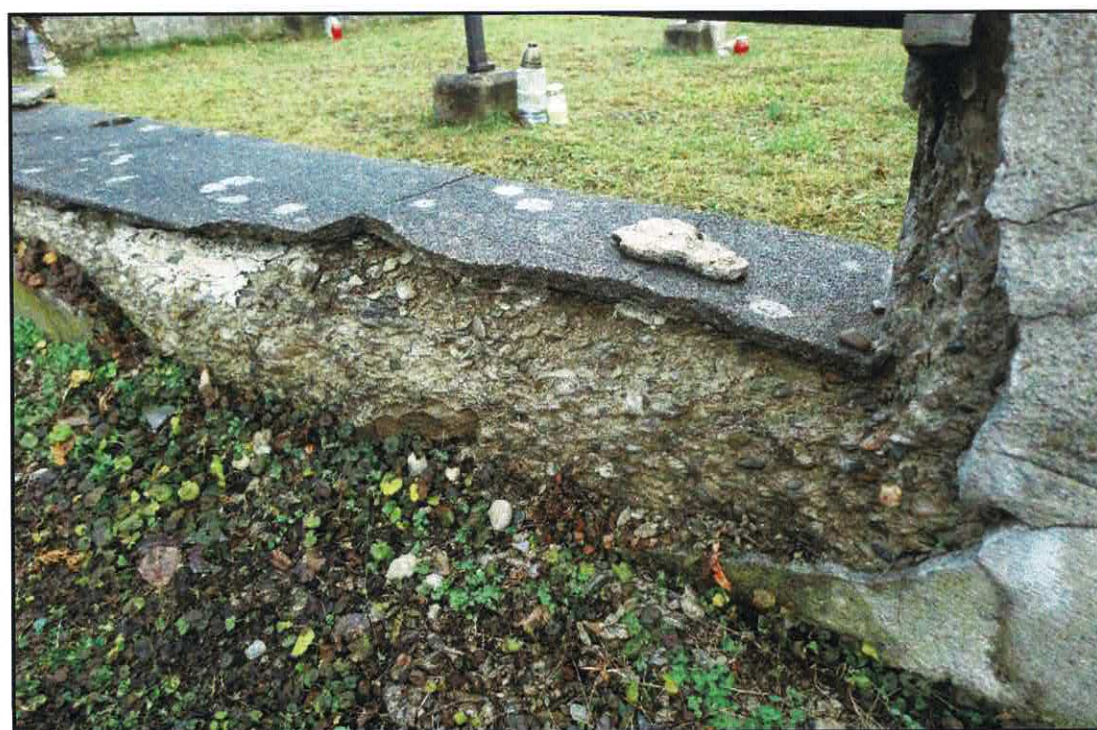
Fot. 52. CMENTARZ Z I WOJNY ŚWIATOWEJ NR 72 W ROPIE
Fragment zniszczonego murku ogrodzenia, stan przed konserwacją.
marzec 2024 r.

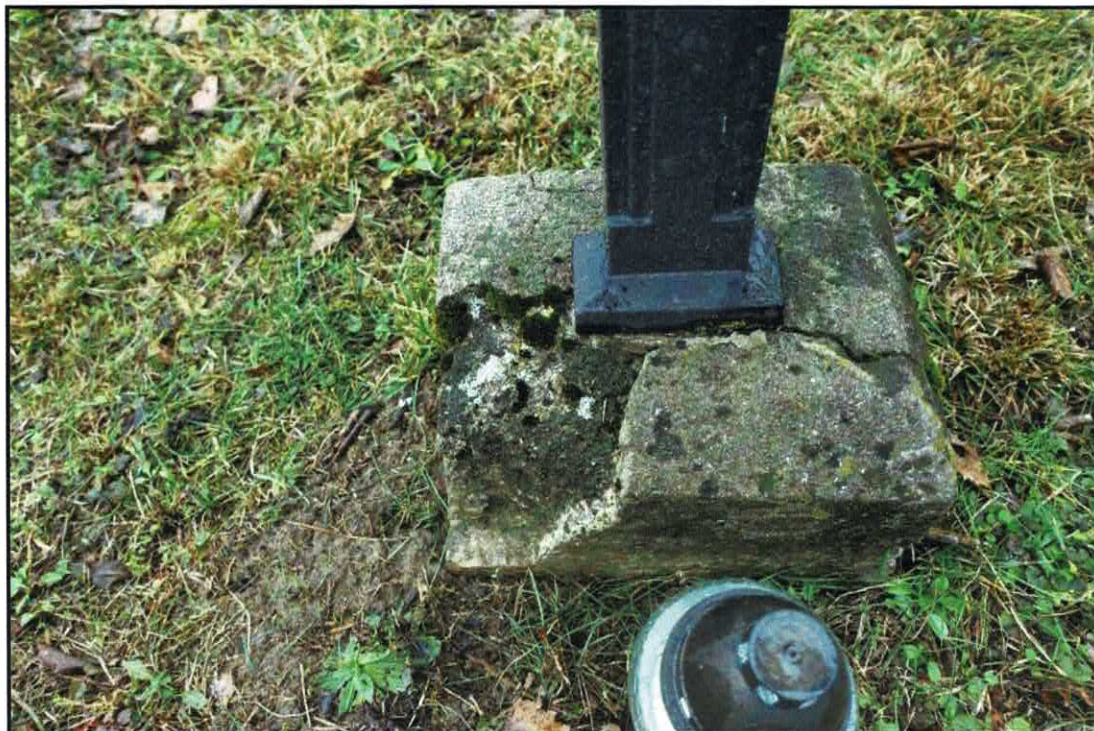
Fot. 55. **CMENTARZ Z I WOJNY ŚWIATOWEJ NR 72 W ROPIE**
Zniszczony cokół krzyża, stan przed konserwacją. marzec 2024 r.

Naprawę wszelkich zniszczeń jak pęknięcia, rozwarstwienia i ubytki należy tak przeprowadzić, aby efekt pracy nie wyróżniał się z otoczenia. Szczeliny i ubytki należy wypełnić zaprawą o składzie zbliżonym do oryginalnej z nadaniem odpowiedniej faktury.

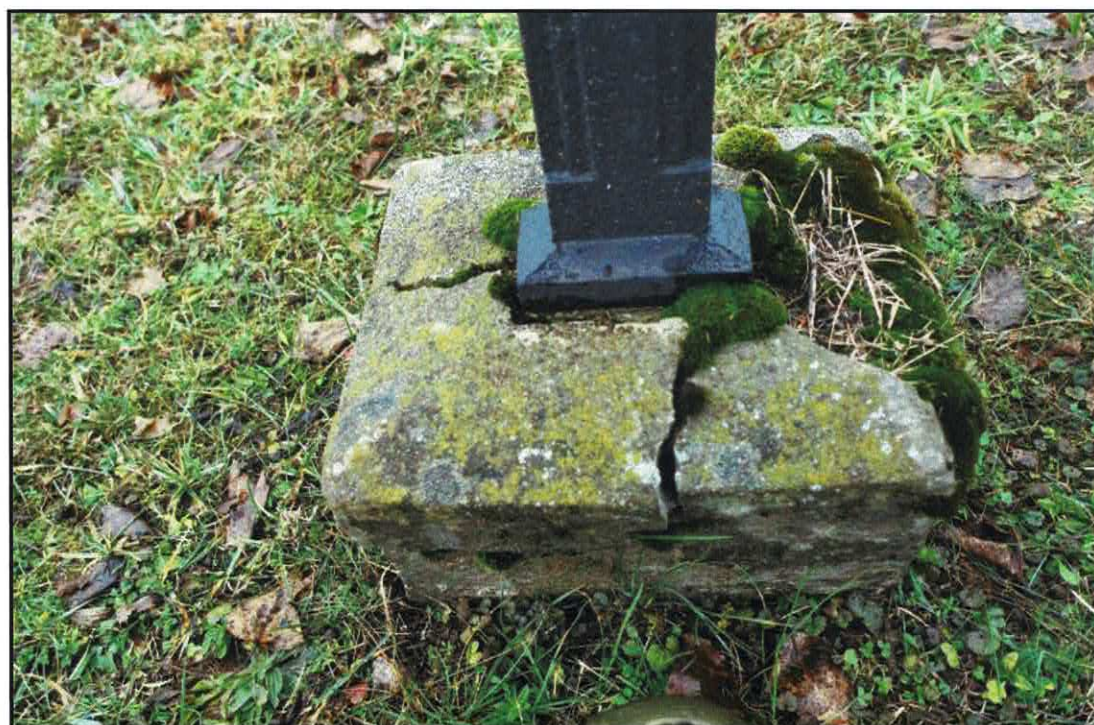
Fot. 56. **CMENTARZ Z I WOJNY ŚWIATOWEJ NR 72 W ROPIE**
Zniszczony cokół krzyża, stan przed konserwacją. marzec 2024 r.
